Untersuchungsbericht 0411:

Verifikationstest Kondenswassertest an Delta Kompressoren ohne Testlösung

Auftraggeber: ACC Austria

Graz, 11.07.2011

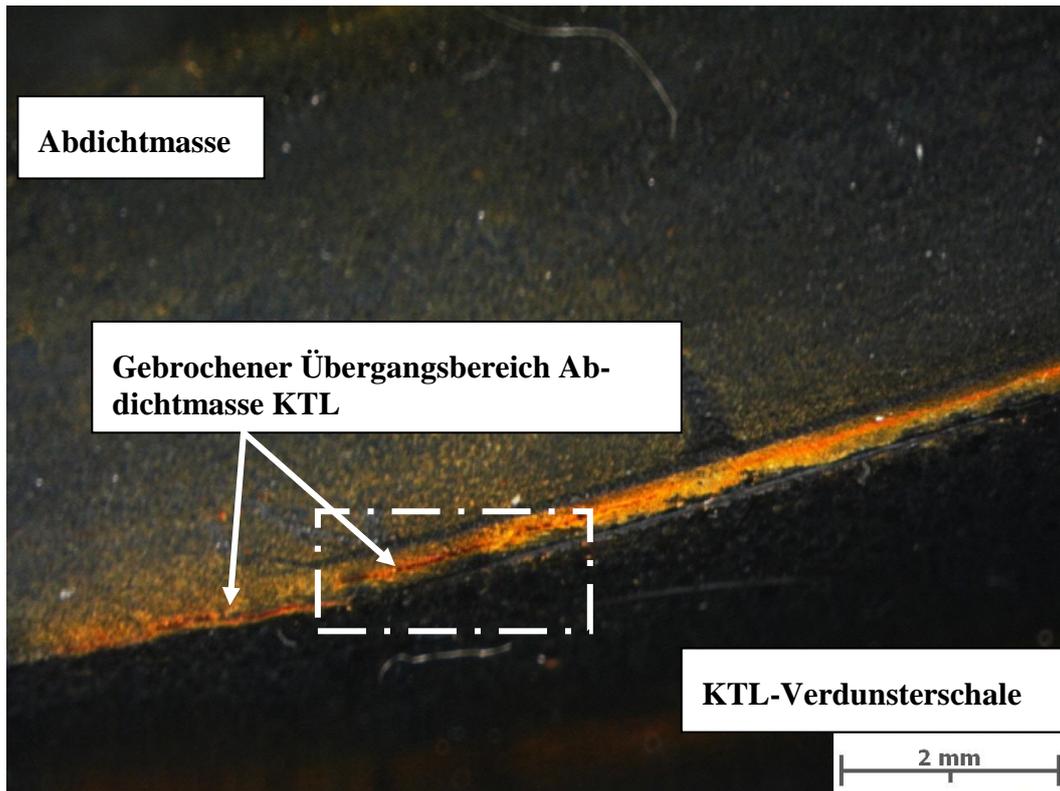
Die Ergebnisse sind in Tabelle 2 zu entnehmen. Bei der Untersuchung treten keine Blasen auf und nur an einer Stelle eines Kompressors ist eine leichte Korrosion erkennbar, Abbildung 11. Bei der Stereomikroskopie konnte festgestellt werden, dass der Übergangsbereich zwischen Abdichtmasse und KTL-Verdunsterschale gerissen ist (Abbildung 2). Es ist erkennbar, dass auch die Abdichtmasse Risse aufweist, siehe Abbildung 3.

Abbildung 2 Defekte Abdichtmasse an Probe 2 nach 4 Zyklen; Detail aus Abbildung 11

Die untersuchten Kompressoren entsprechen somit der Spezifikation nach KB20652. Angenommen ist jener Bereich der Abdichtmasse welcher gebrochen ist. Wie in Untersuchung 03/11 konnten hier Risse bzw. Ablösungen der KTL im Übergangsbereich Abdichtmasse-Verdunsterschale festgestellt werden.

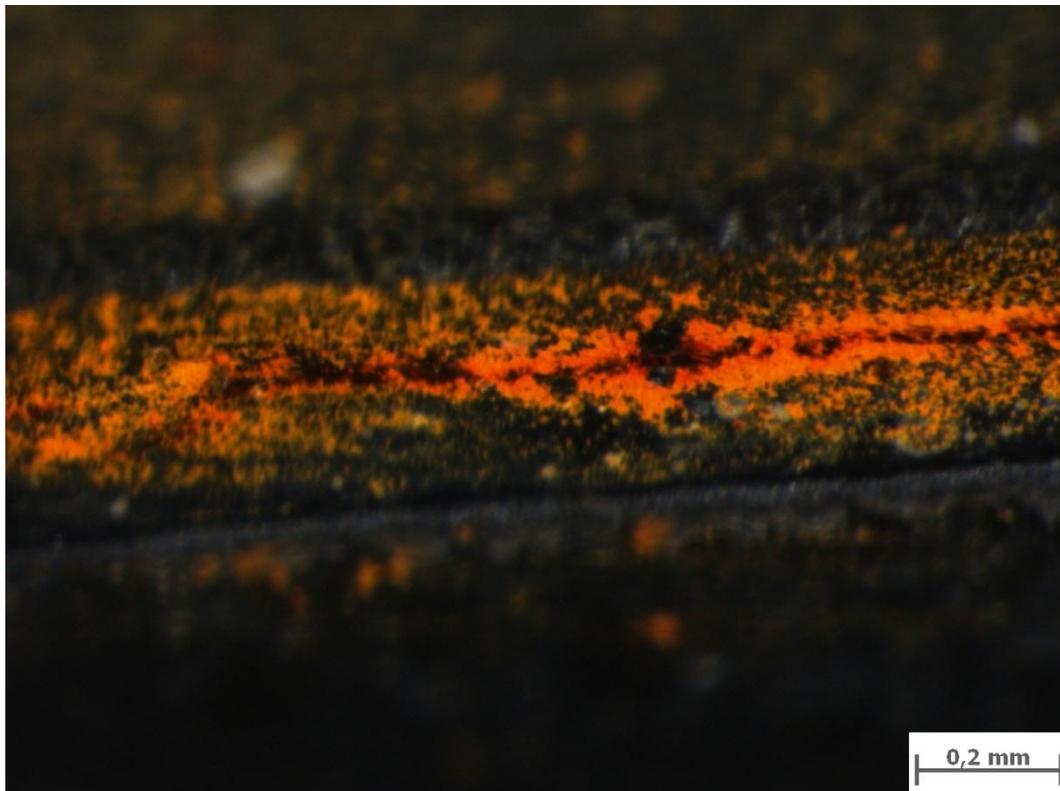
Abbildung 3 Detail aus Abbildung 2: Abdichtmasse-Verdunsterschale der Probe 2 nach 4 Zyklen

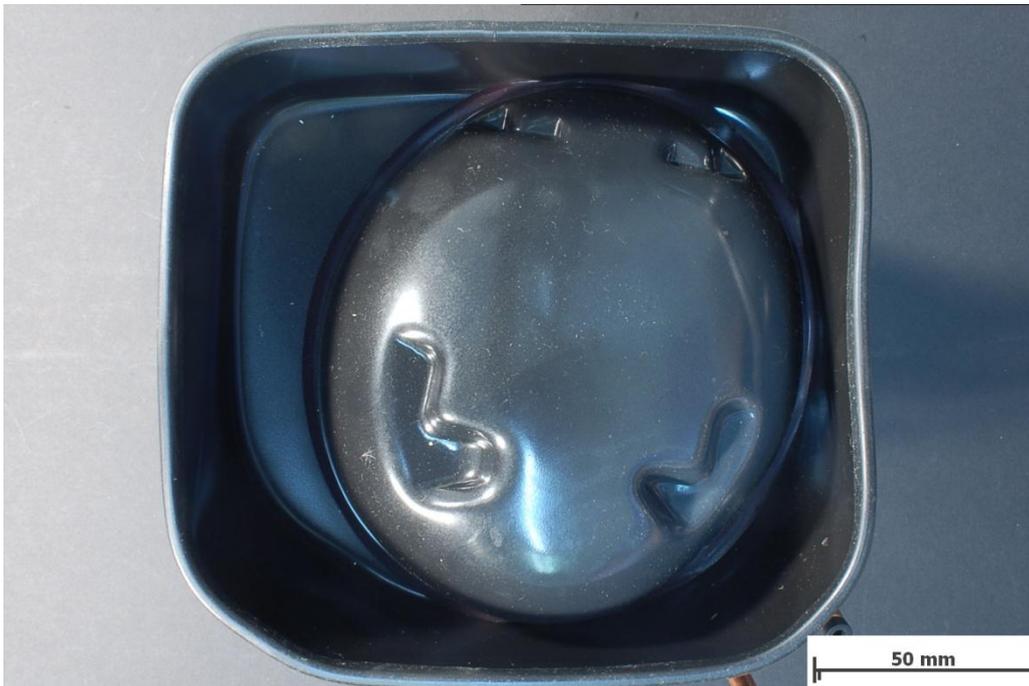
Abbildung 4 Delta Mock Up 1117 nach 2 Zyklen, KTL verfärbt sich an der re. Seite

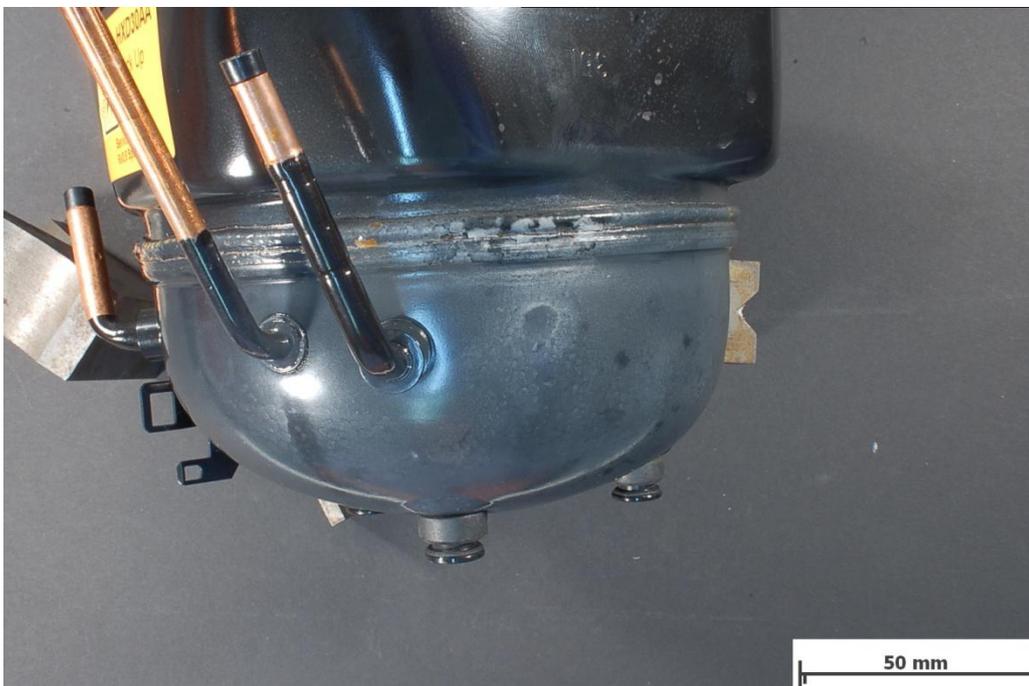
Abbildung 5 Delta Mock Up 1117 nach 2 Zyklen, KTL verfärbt an HD Seite (re.)

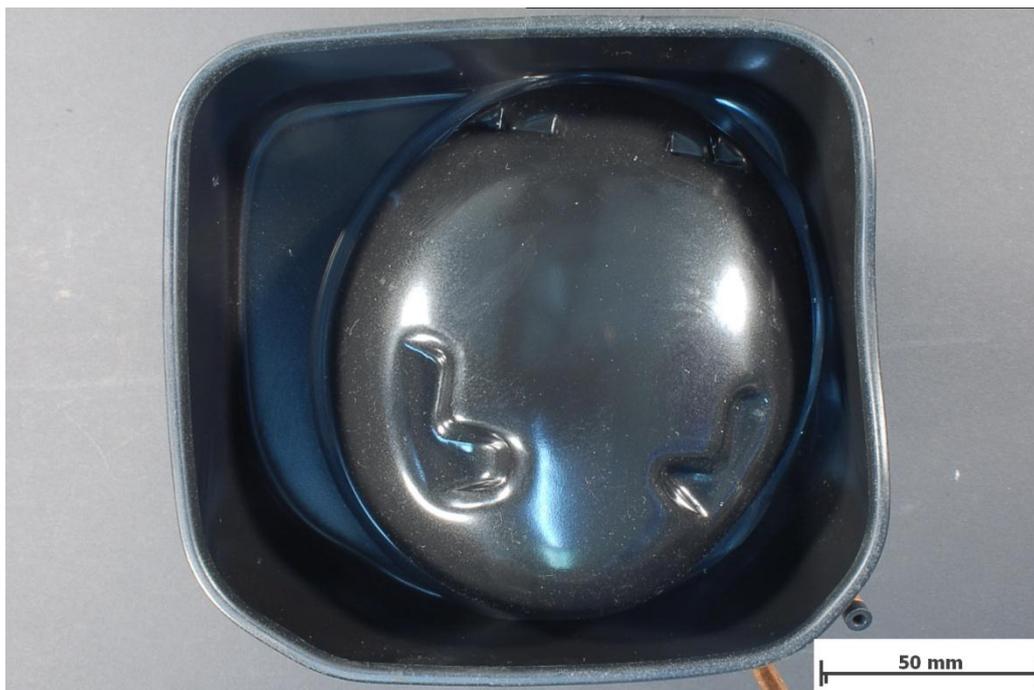
Abbildung 6 Probe 2 nach 2 Zyklen: keine Verfärbungen erkennbar

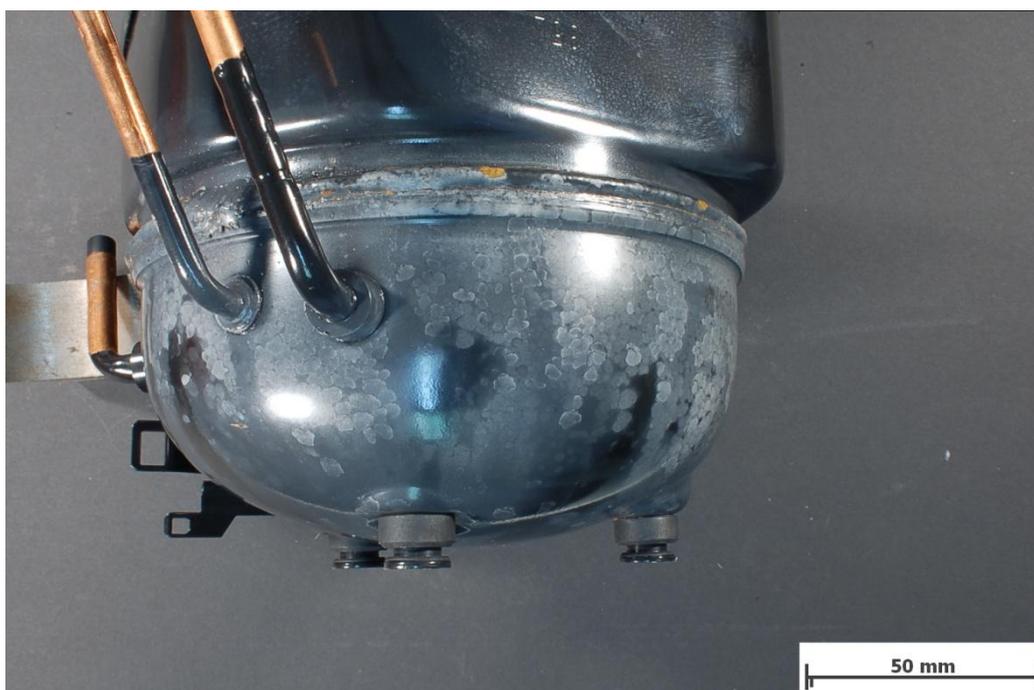
Abbildung 7 Probe 2 nach 2 Zyklen: weiße Verfärbungen an der HD Seite (Abtropfseite)

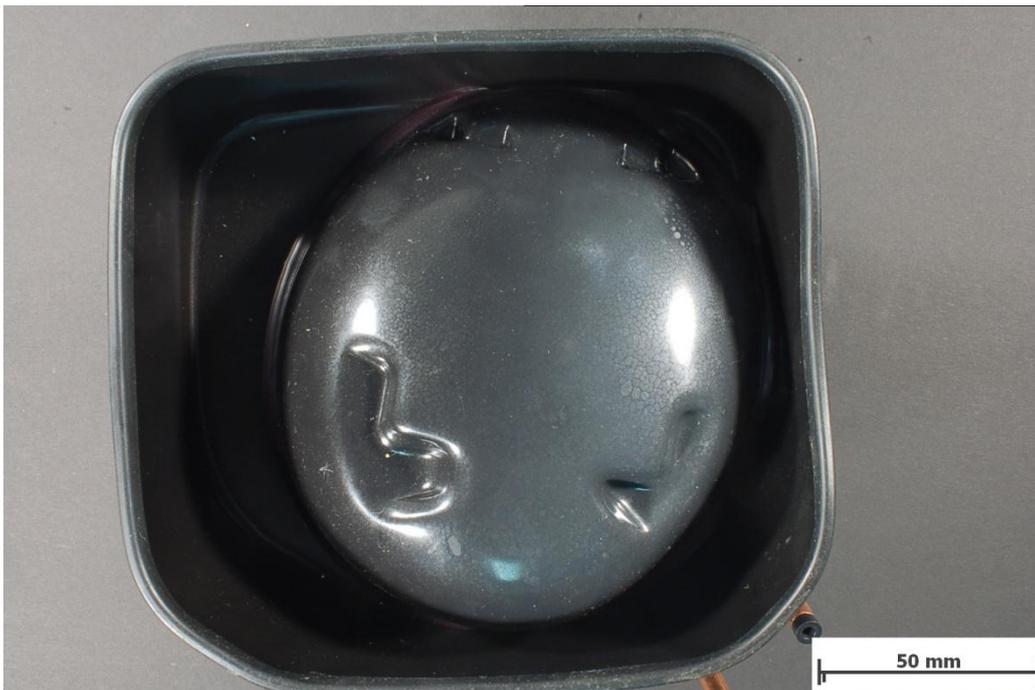
Abbildung 8 Delta Mock Up 1117 nach 4 Zyklen, KTL verfärbt an HD Seite (re.)

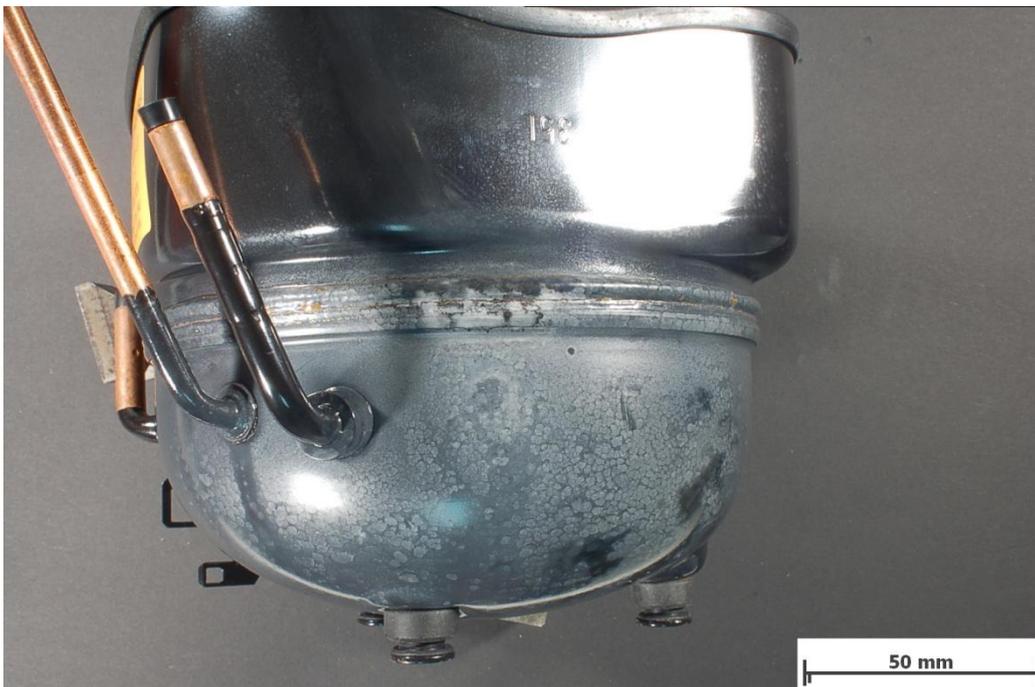
Abbildung 9 Delta Mock Up 1117 nach 2 Zyklen, KTL verfärbt an HD Seite (re.)

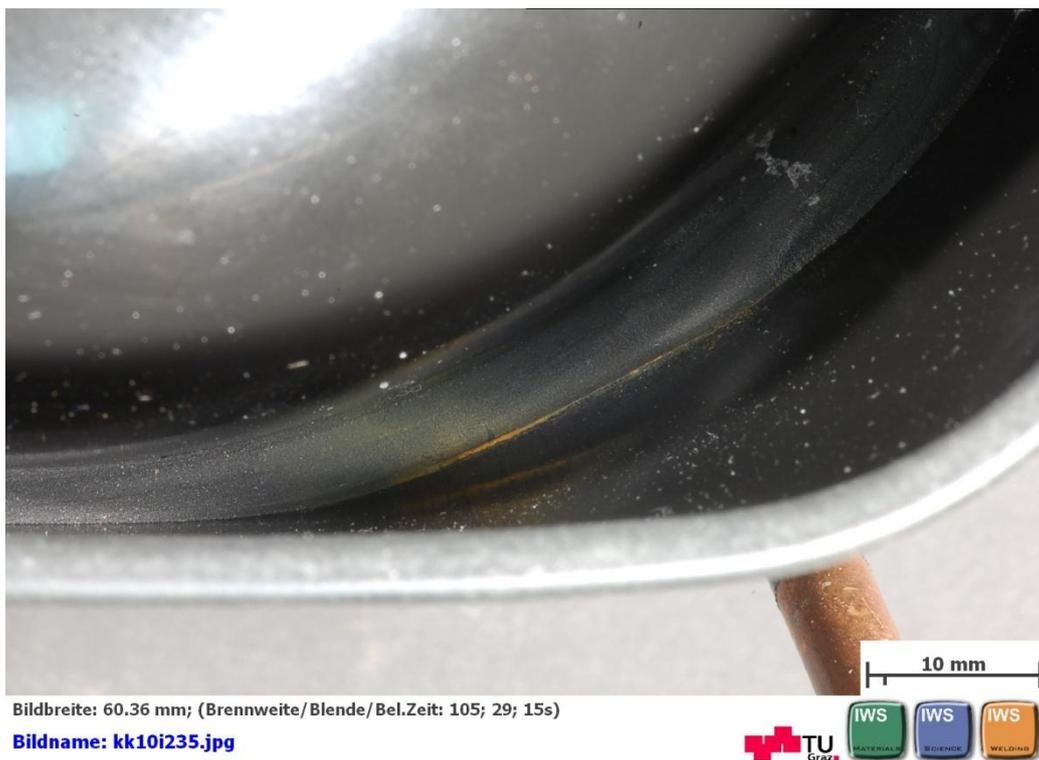
Abbildung 11 Probe 2 nach 4 Zyklen: Detail aus Abbildung 10

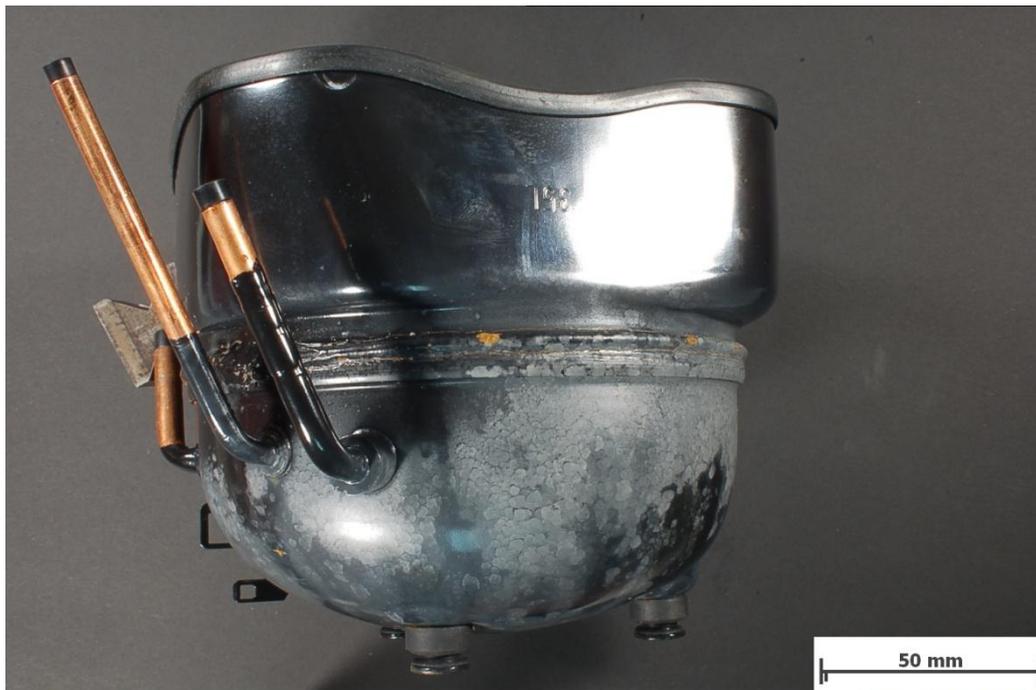
Abbildung 12 Probe 2 nach 4 Zyklen: Verfärbungen an der HD Seite

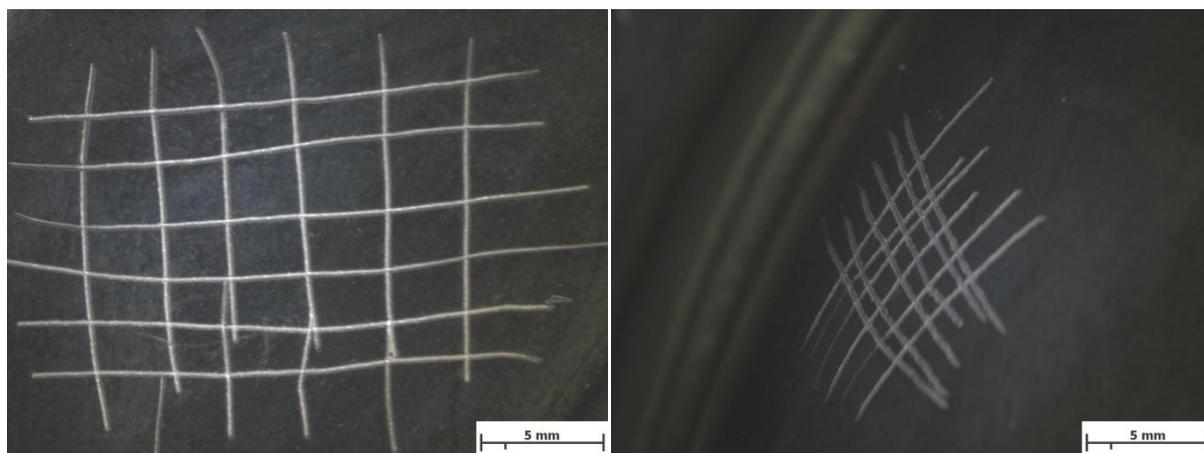
Abbildung 13 Gitterschnittprüfung Mock Up 1117

Die Gitterschnittprüfung ergab an den zwei zu untersuchenden Stellen einen Gitterschnittwert von 0 (GT0).
