## **Untersuchungsbericht 0711:**

# **Überprüfen der Anbindung des RAMPF- Abdichtmittels zwischen Verdunsterschale bzw. Ge- häusedeckel**

Auftraggeber: ACC Austria

Graz, 04.10.2011

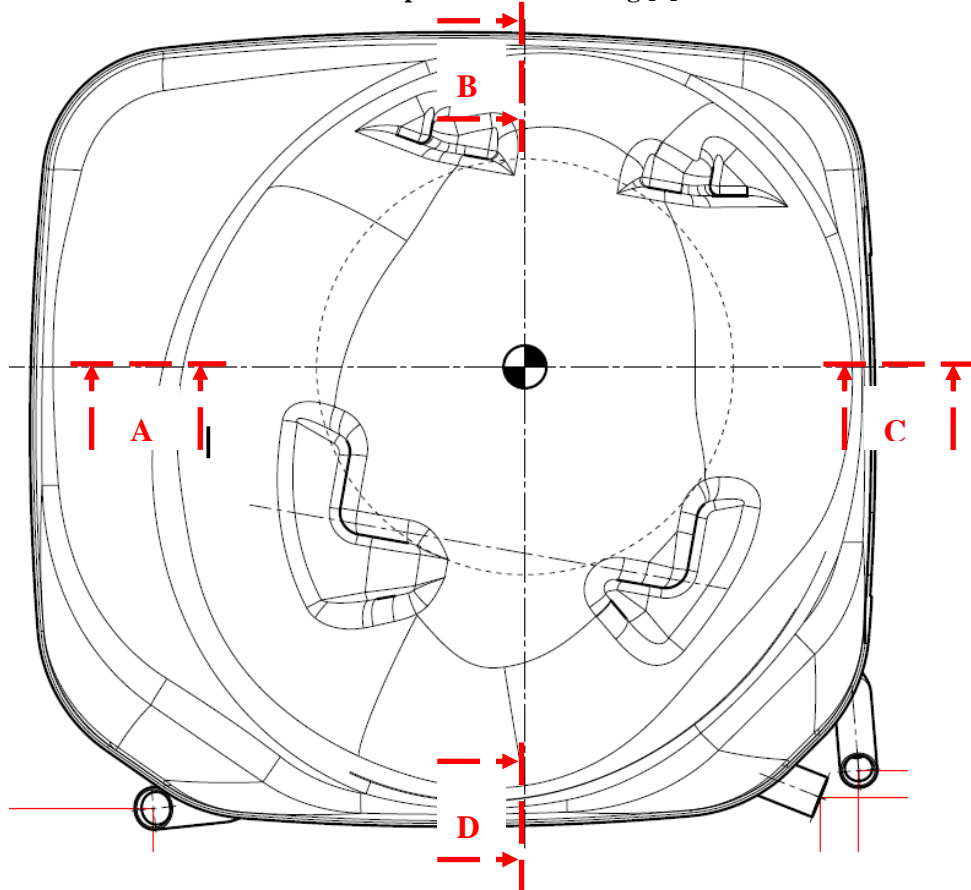
Abbildung 1 Position der Probenentnahmestellen für die Abdichtmassenuntersuchung

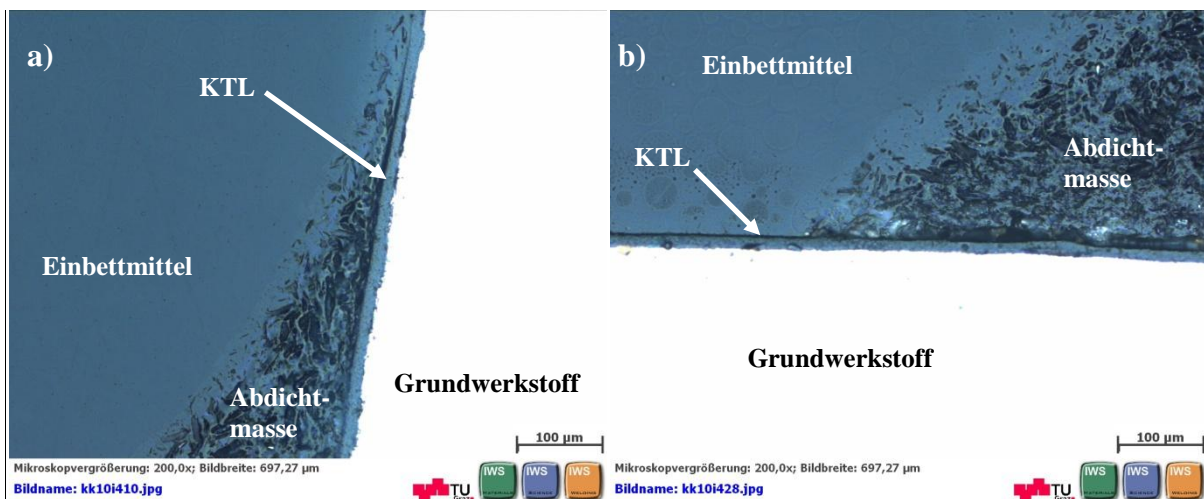
Probe 12, welche mit einer geringeren Abdichtmenge verarbeitet wurde, konnte kein Abheben der KTL festgestellt werden, siehe Abbildung 15a bis Abbildung 17a. Die Übergänge Abdichtmittel Grundwerkstoff (Deckel/Verdunsterschale) weisen einen sauberen Benetzungswinkel auf. Durch den Aushärtprozess und die damit verbundene Schrumpfung des Abdichtmittel kommt es zu keiner Zerstörung der KTL. Der Spalt wurde etwas besser aufgefüllt als bei Probe 6, Abbildung 5a und Abbildung 15b bis Abbildung 18b. Infolge der zu hohen Viskosität der KTL konnte die Oberfläche der Bleche im Spaltgrund nicht vollständig mit KTL benetzt werden, Abbildung 5b.

Abbildung 2 Benetzung der Oberflächen; a) Probe 6B Übergang Gehäusedeckel-Abdichtmasse; b) Probe 12A Übergang Klebung Verdunsterschale

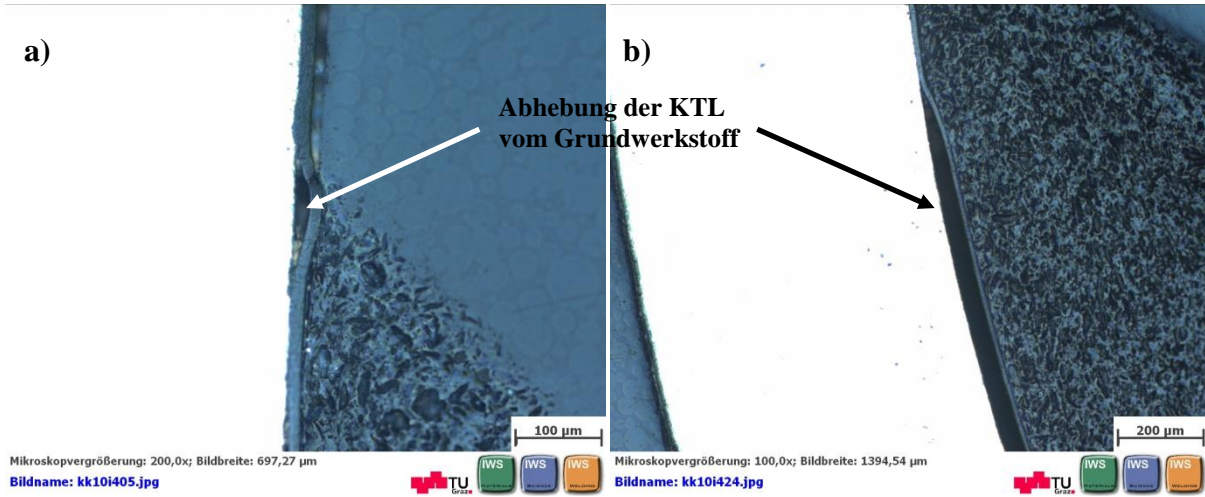
Bei Probe 6 kommt es Infolge der Schrumpfung, bei Pos. A, B und D zur KTL Ablösung zwischen Abdichtmittel und Gehäusedeckel bzw. Verdunsterschale, Abbildung 3, Abbildung 8, Abbildung 9b, Abbildung 12a und Abbildung 13. Bei der KTL Abhebung infolge des Aushärtprozesses der Abdichtmasse kommt es zu keinem aufbrechen dieser, Abbildung 3a, Abbildung 10a und Abbildung 11a. Der Spalt zwischen Verdunsterschale und Gehäusedeckel wurde vollständig aufgefüllt (Schliff A, C und D), was auf eine niedrige Viskosität der Abdichtmasse im flüssigen Zustand schließen lässt, Abbildung 7, Abbildung 9, Abbildung 11 und Abbildung 12. Nur bei Probe 6B wurde der Spalt nicht vollständig aufgefüllt, Abbildung 4a. Bei keinem Schliff der Probe 6 wurde eine Blasenbildung festgestellt.

Abbildung 3 Abhebung der KTL: a) Probe 6A Übergang Gehäusedeckel; b) Probe 6D Übergang Verdunsterschale

- Es wurde keine Porenbildung im Abdichtmassenmaterial festgestellt.
- Es kommt bei zuviel verwendeter Abdichtmasse noch immer zu KTL Abhebungen infolge der Schrumpfung. Die Schrumpfung ist aber nicht so groß, dass es zum Aufbrechen der KTL kommt. Wichtig ist es die Abdichtmasse richtig zu dosieren.

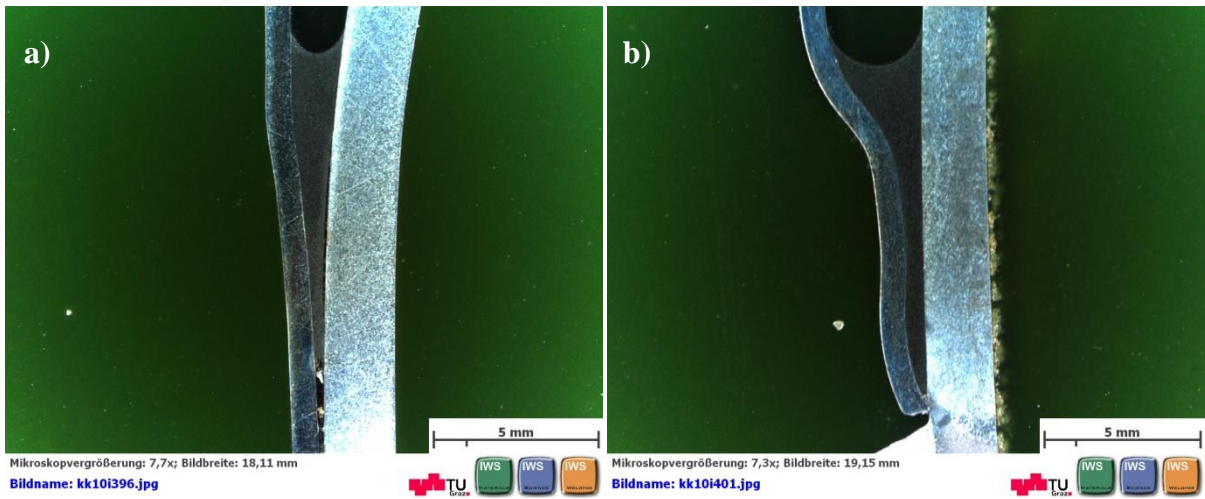
Bei der Porenanalyse konnte keine nennenswerte Porenbildung festgestellt werden. Weder Probe 6 noch Probe 12 weisen Porenbildung auf, siehe Abbildung 4 und Abbildung 6.

Abbildung 4 Spaltauffüllung: a) Probe 6B; b) Probe 12C

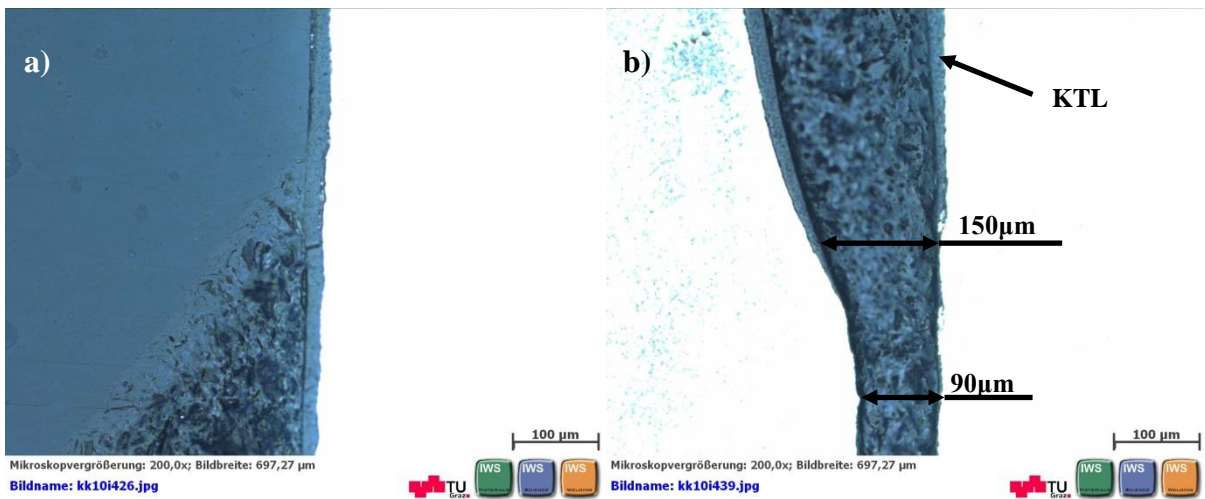
Abbildung 5 a) Probe 12A Übergang Klebung-Gehäusedeckel; b) Probe 12D Spaltauffüllung inkl. KTL

- Die Spaltfüllung kann mit ca. 95% angenommen werden, da am Spaltgrund auch keine KTL anzufinden ist. Man kann sogar von einer ganzheitlichen Auffüllung sprechen, da nur jener Bereich nicht aufgefüllt ist, der auch nicht von der KTL benetzt wurde.

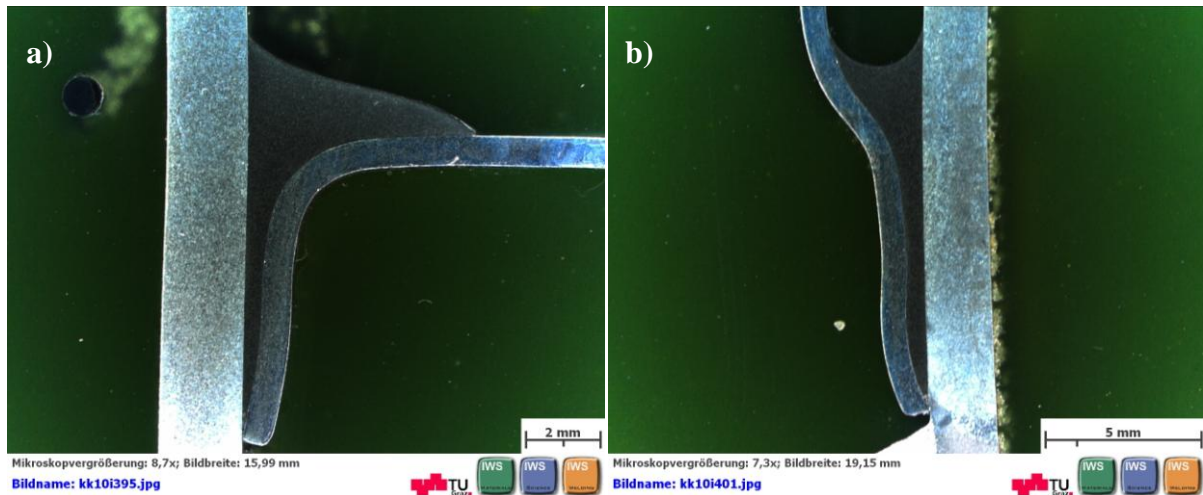
Abbildung 6 Porenbildung: a) Probe 6A; b) Probe 12C

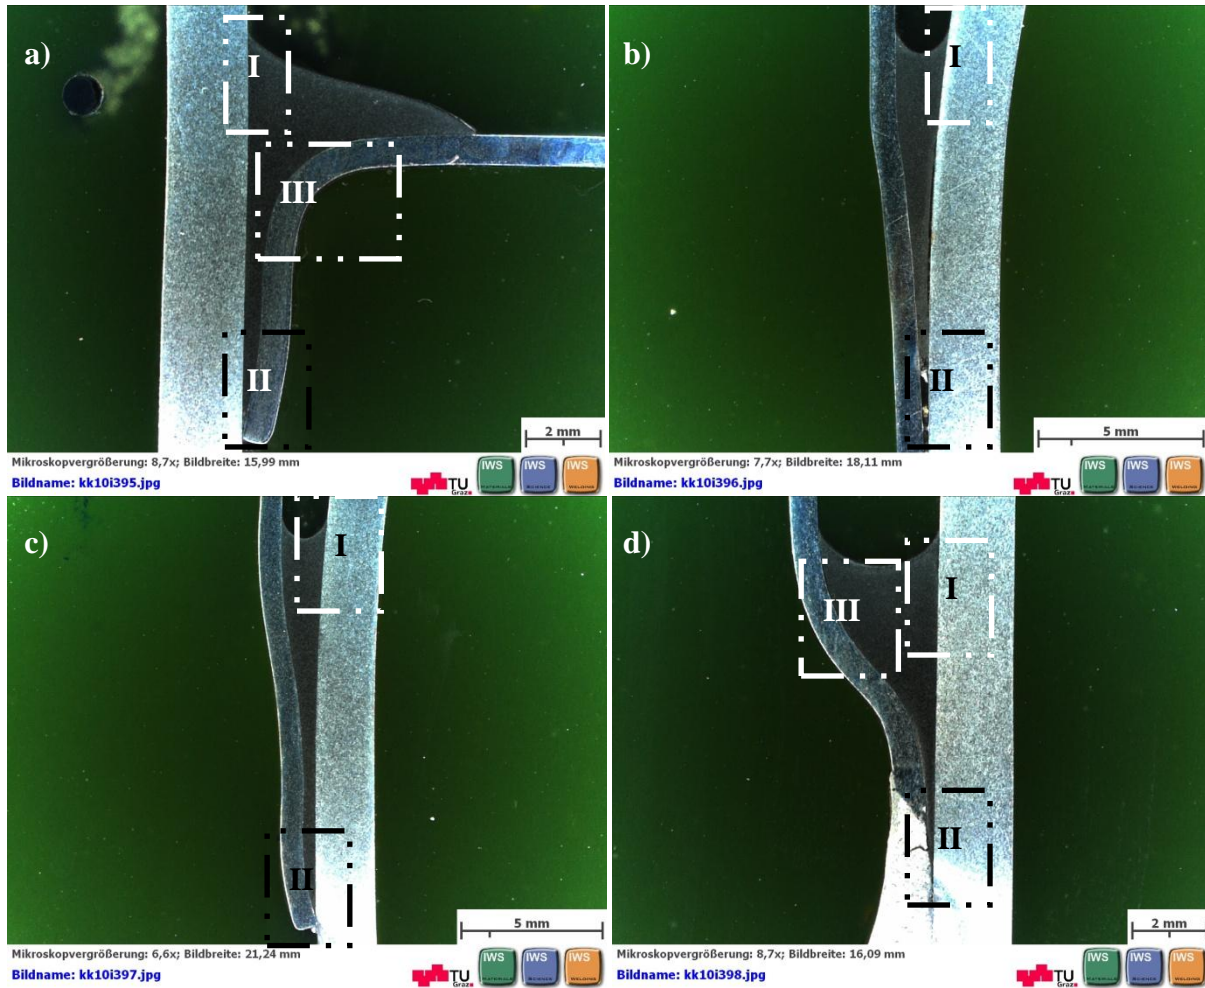
Abbildung 7 Delta Kompressor Probe 6: a) Pos. A; b) Pos. B; c) Pos. C; d) Pos. D

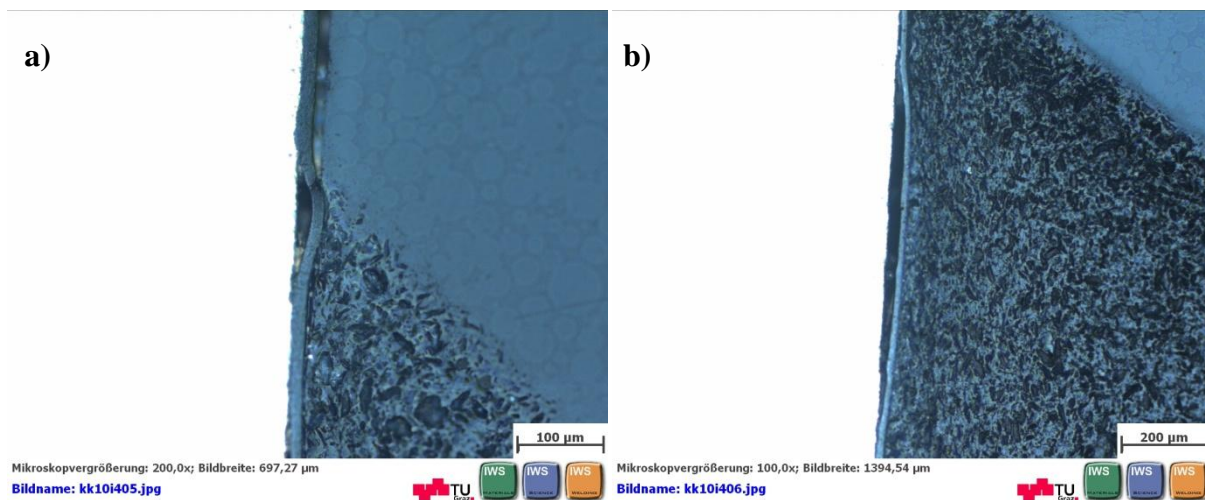
Abbildung 8 Detail aus Abbildung 7a von Probe 6A: a) Übergang Abdichtmasse Gehäusedeckel; b) Bereich I

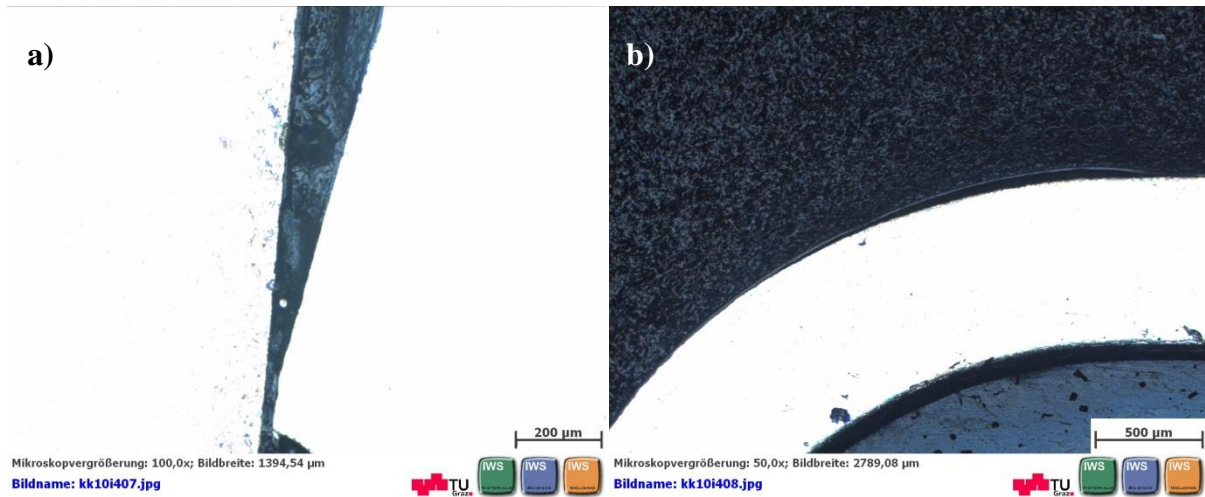
Abbildung 9 Detail aus Abbildung 7a von Probe 6A: II) Spalt; III) Ablösen KTL von Verdunsterschale

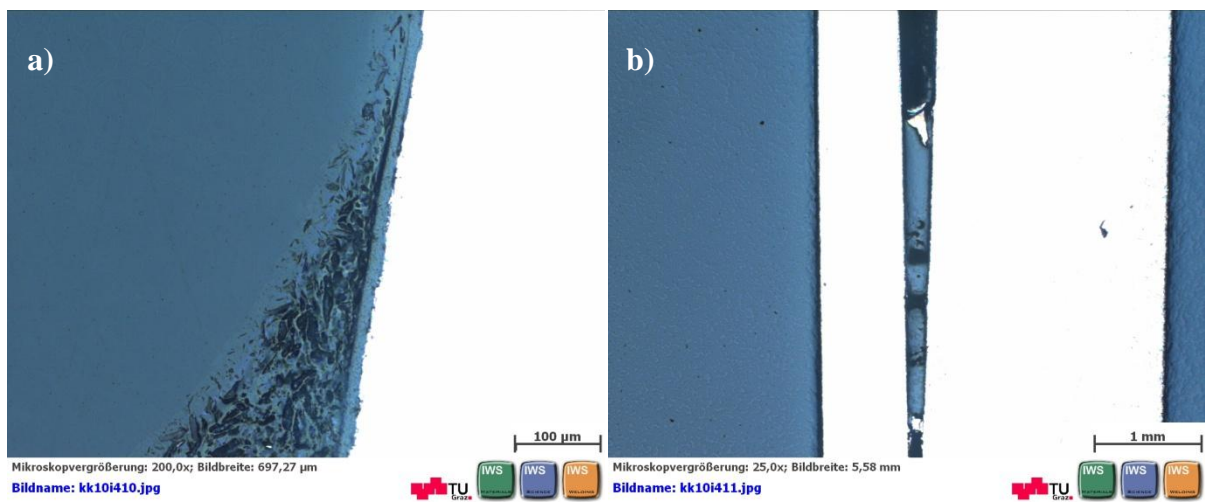
Abbildung 10 Detail aus Abbildung 7b von Probe 6B: I) Übergang Deckel Abdichtmasse; II) Spaltfüllung

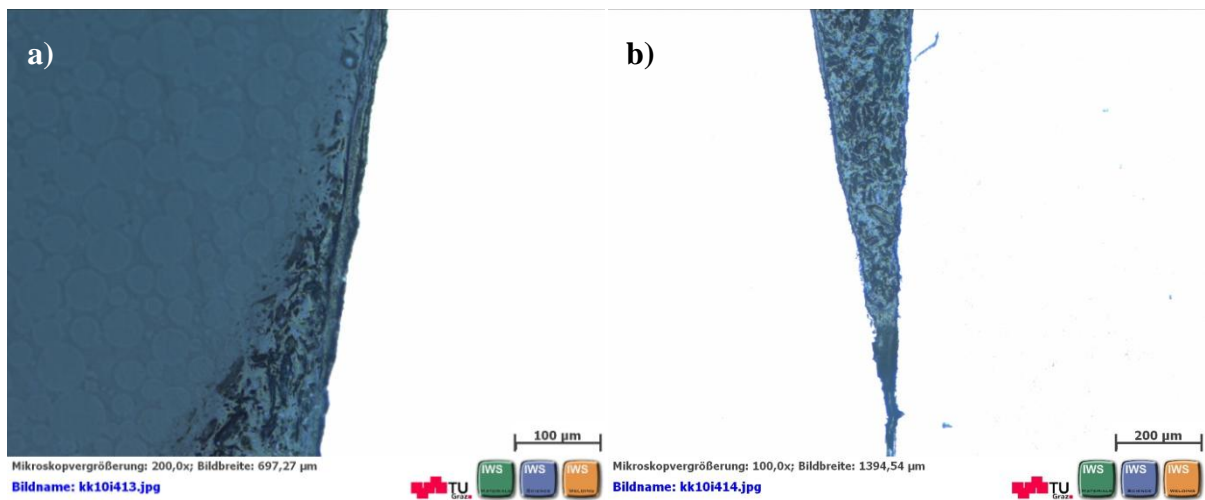
Abbildung 11 Detail aus Abbildung 7c von Probe 6C: I) Übergang Deckel Abdichtmasse; II) Auffüllung Spalt

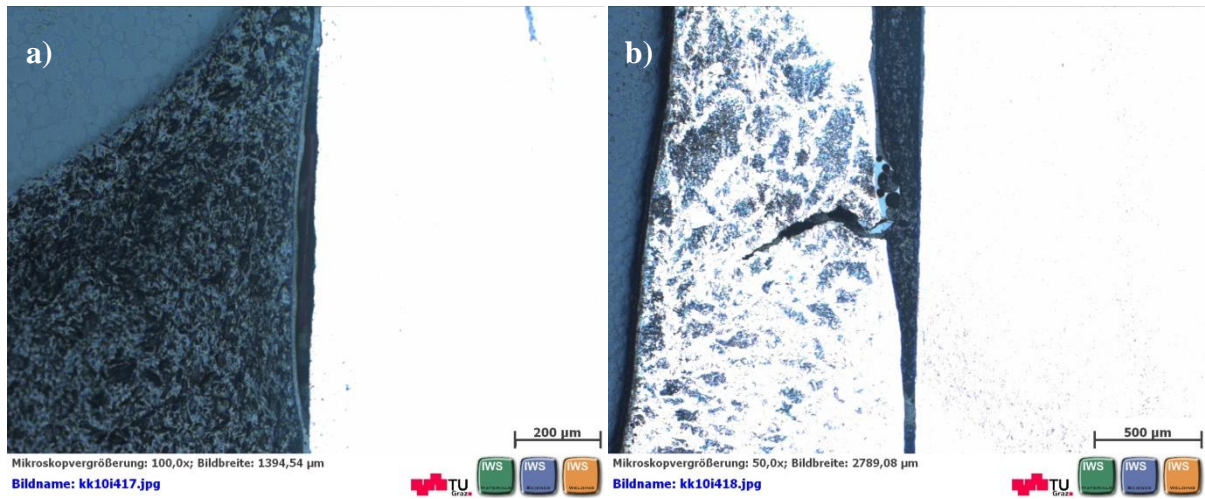
Abbildung 12 Detail aus Abbildung 7d von Probe 6D: I) Abheben der KTL von Gehäusedeckel; II) Spaltfüllung

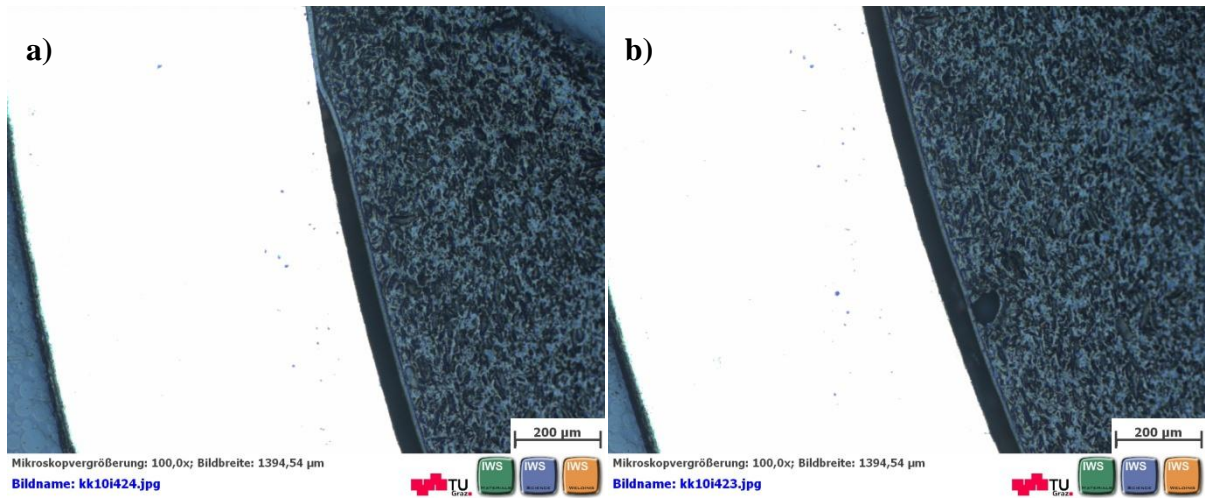
Abbildung 13 Detail aus Abbildung 7d von Probe 6D: III) Ablösen Abdichtmittel Verdunsterschale

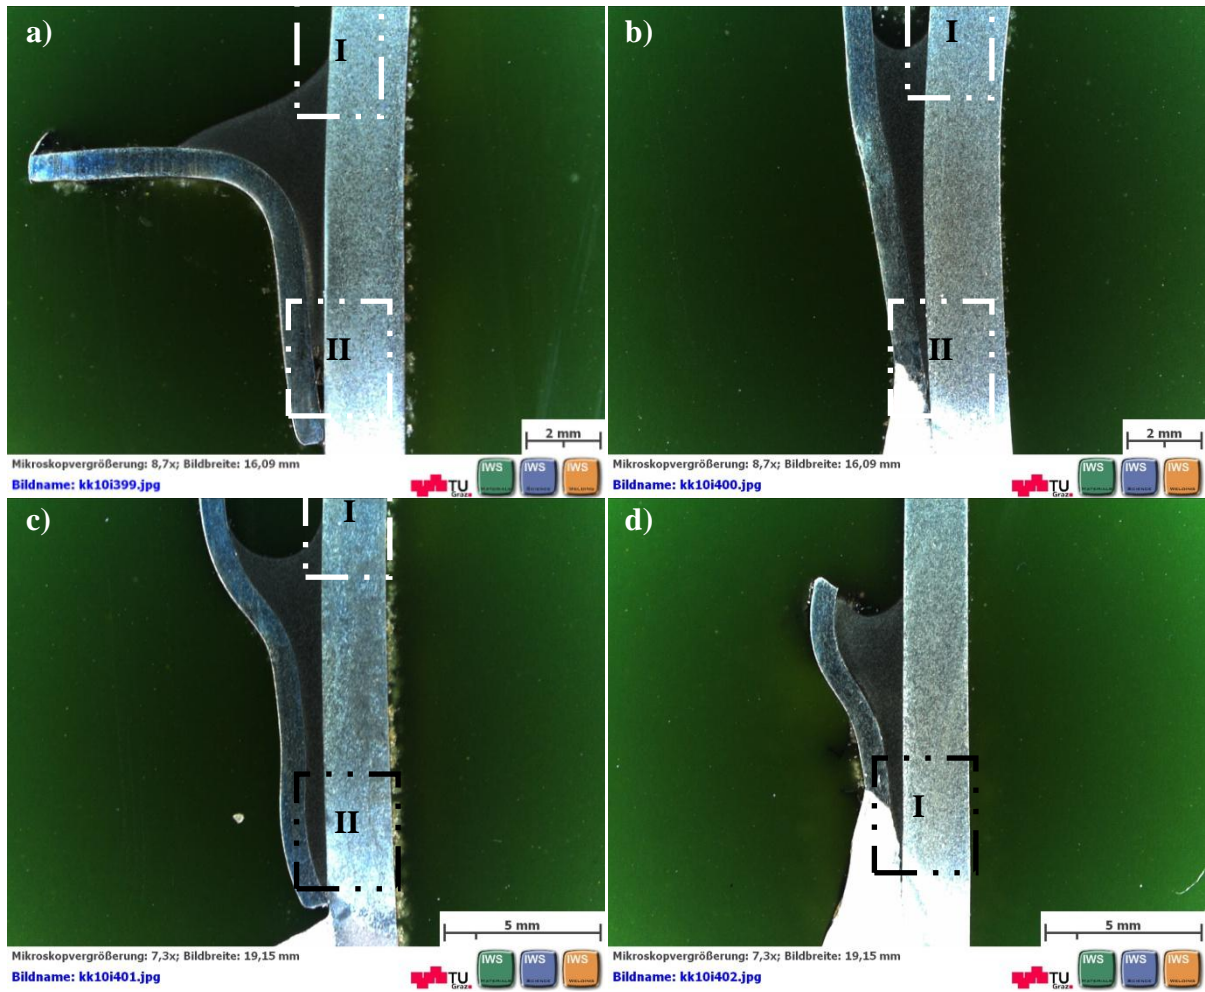
Abbildung 14 Delta Kompressor Probe 12: a) Pos. A; b) Pos. B; c) Pos. C; d) Pos. D

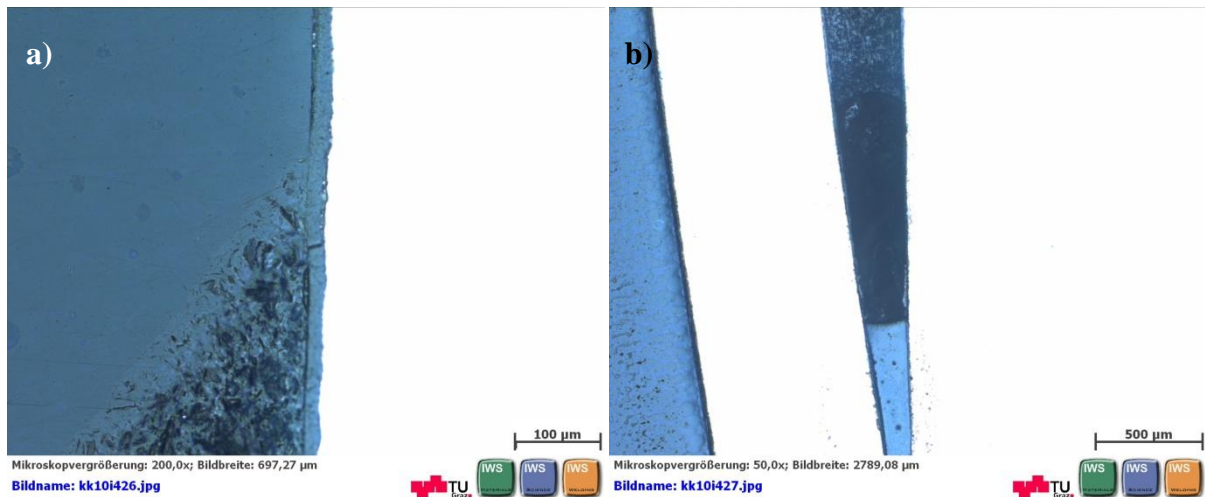
Abbildung 15 Detail aus Abbildung 14a von 12A: I) Übergang Deckel Abdichtmasse; II) Spaltauffüllung

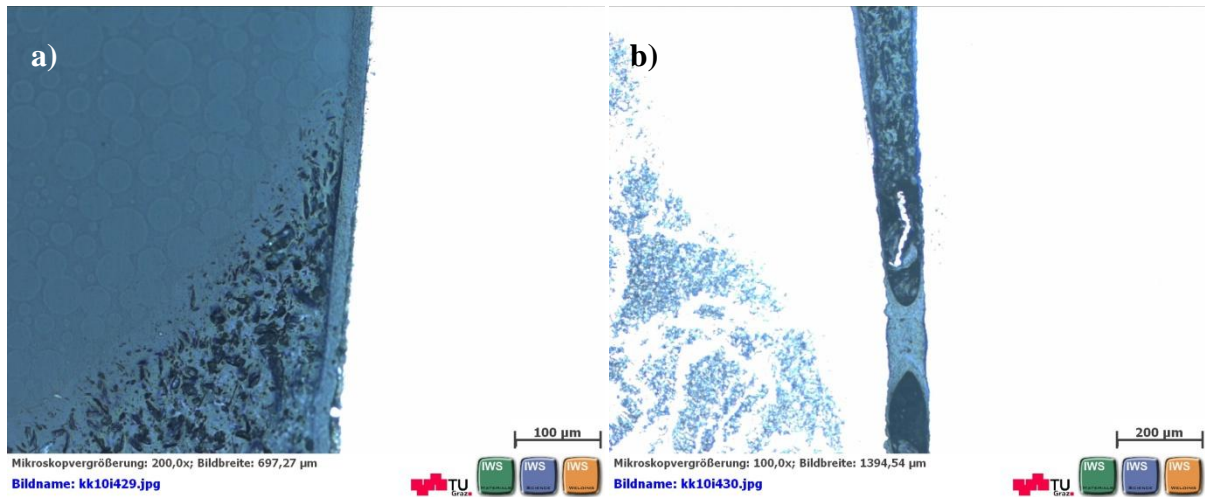
Abbildung 16 Detail aus Abbildung 14b von 12B: I) Übergang Deckel Abdichtmasse; II) Spaltauffüllung

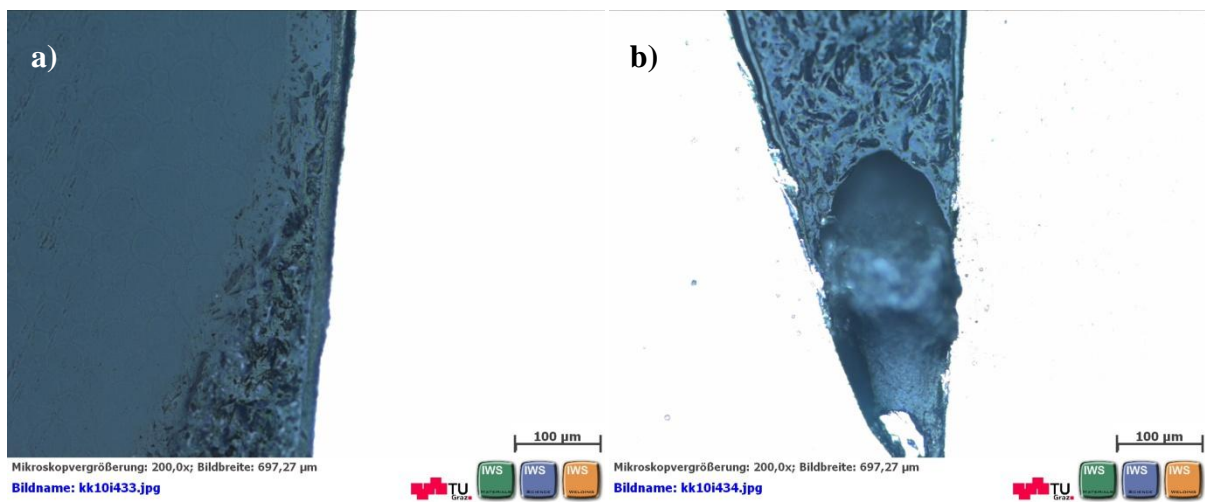
Abbildung 17 Detail aus Abbildung 14c von 12C: I) Übergang Deckel Abdichtmasse; II) Spaltauffüllung

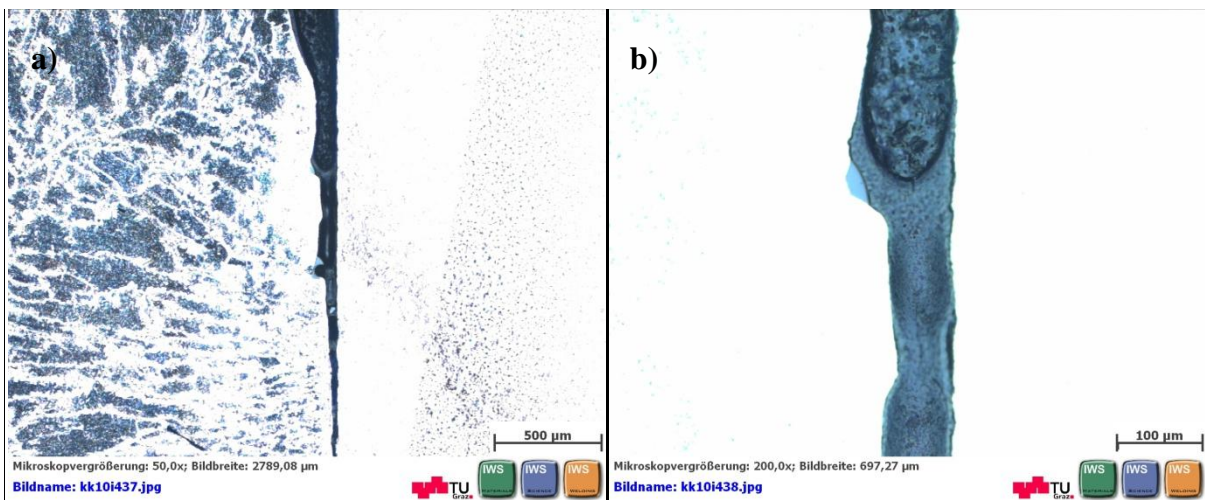
Schliff 12D wurde bei der Probenfertigung beschädigt und wurde in diesem Bereich, Verdunsterschale-Abdichtmasse, nicht untersucht. Die gesamte Fotodokumentation ist im Anhang ab Seite 7 zu finden.

Abbildung 18 Detail aus Abbildung 14d von 12D: I) Spaltauffüllung
