Untersuchungsbericht: Montageplatte für Delta-Kompressor

Bearbeiter: Klaus Kerschbaumer

Graz: 29.06.2011

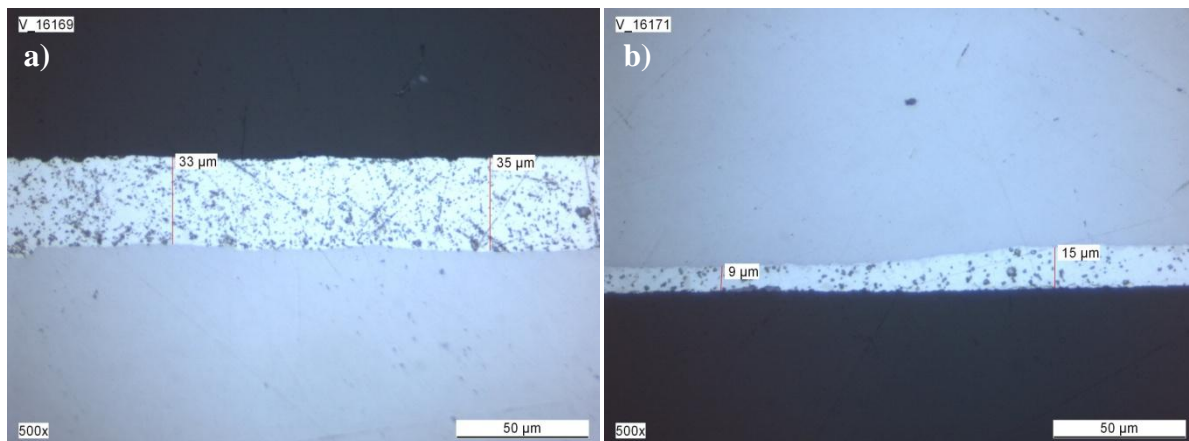
Im Hause ACC wurde eine Zinkschichtdickenvermessung durch Fr. Dipl. Ing. Christa Falk durchgeführt. Diese ergab an einer Oberfläche Dicken von 33 bis 35 μm (Abbildung 1a) und an der zweiten Oberfläche wurden Zinkschichtdicken von 9 bis 15 μm festgestellt (Abbildung 1b). Demnach wurde von Electrolux ein Blech mit verschiedenen Zinkdicken verwendet. Dies ist bei der Herstellung durchaus möglich¹.

Abbildung 1: Zinkschichtdickenvermessung: a) Oberseite; b) Unterseite

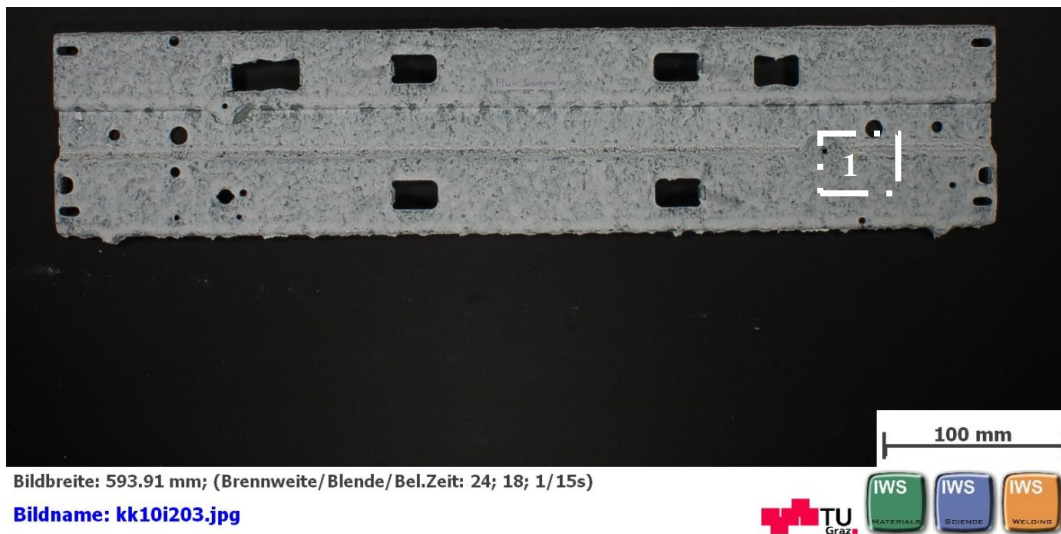
Bei der Zwischenüberprüfung nach 48 Stunden konnte zu 99% kein Korrosionsangriff am Grundwerkstoff der Montageplatte festgestellt werden, Abbildung 2. Lediglich ein Bereich der Montageplatte (Abbildung 3) wies Korrosion auf. Bei dem restlichen Korrosionsprodukt handelt es sich um Weißrost, $(Zn_5(OH)_6(CO_3)_2)^2$, welcher bei der Korrosion von Zink entsteht.

Abbildung 2: Montageplatte nach 48 Stunden NSS

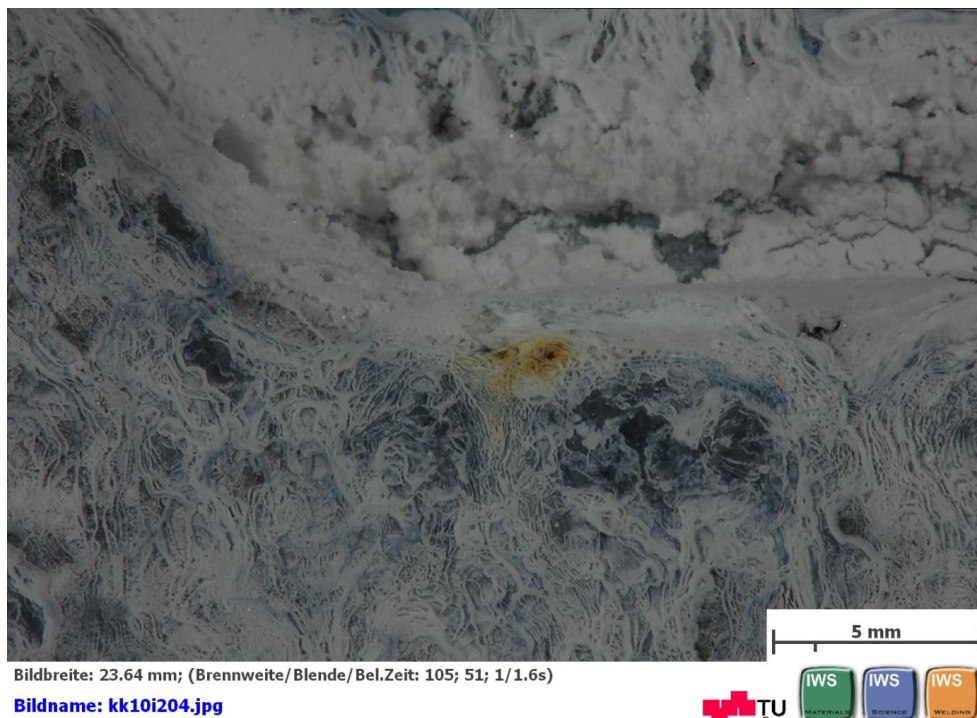
Abbildung 3: Detail 1 aus Abbildung 2 Weißrost mit lokaler Rotrostbildung

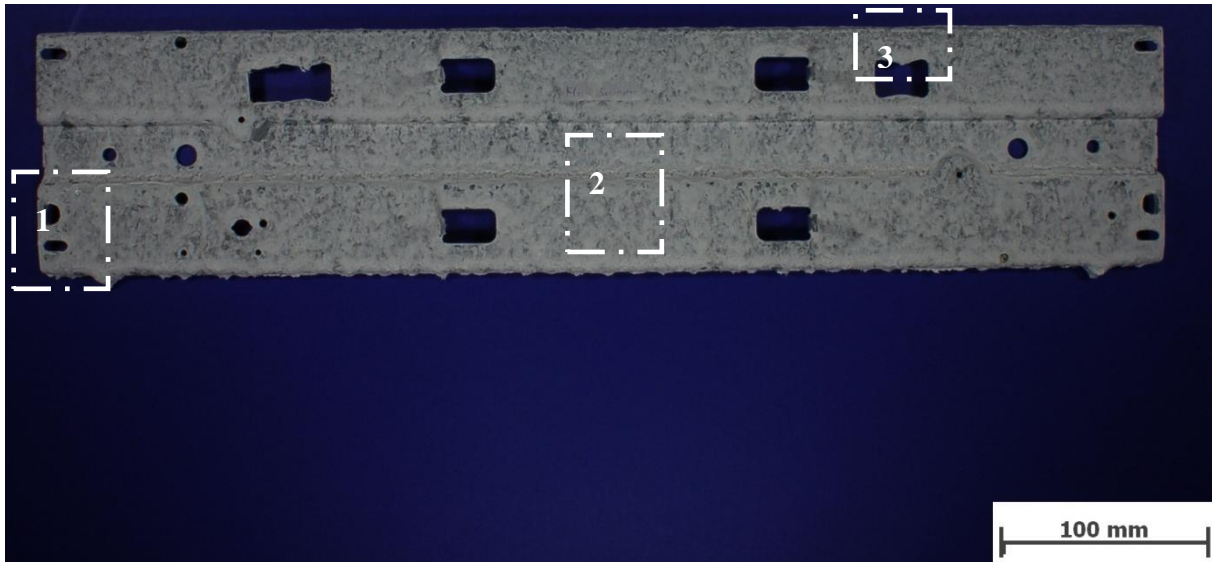
Nach 96 Stunden (Abbildung 4) wiesen drei Bereiche, (Abbildung 5 & Abbildung 6) leichte Korrosion des Grundwerkstoffes auf. Die Korrosionsstelle, welche nach 48 Stunden vorhanden war, konnte nach 96 Stunden nicht mehr lokalisiert werden. Anscheinend wurde diese Stelle wieder vom korrodierenden Zink überlagert. Dadurch kommt es zu einem neuerlichen Zinkschutz.

Abbildung 4: Montageplatte nach 96 Std. NSS

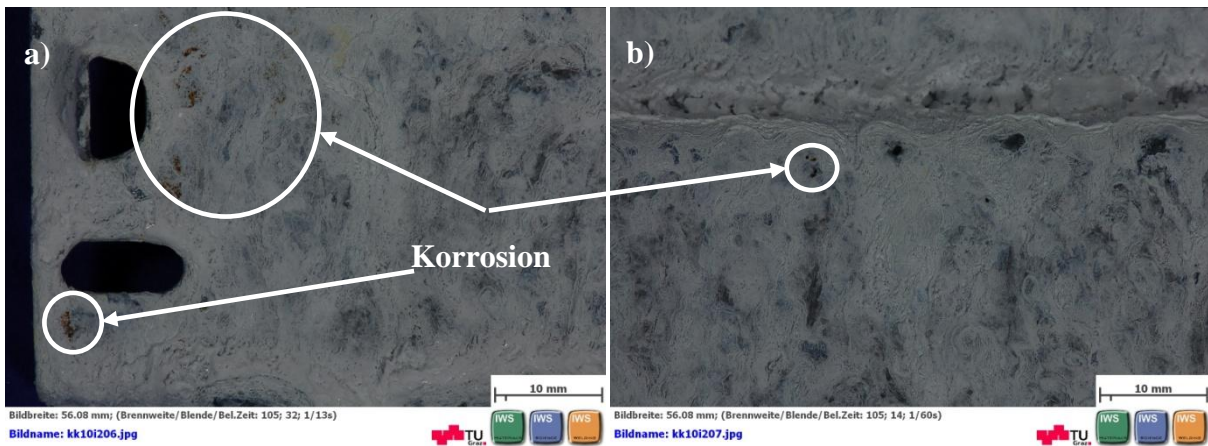
Abbildung 5: Rotrostbildung, a) Bereich 1; b) Bereich 2, Details aus Abbildung 4

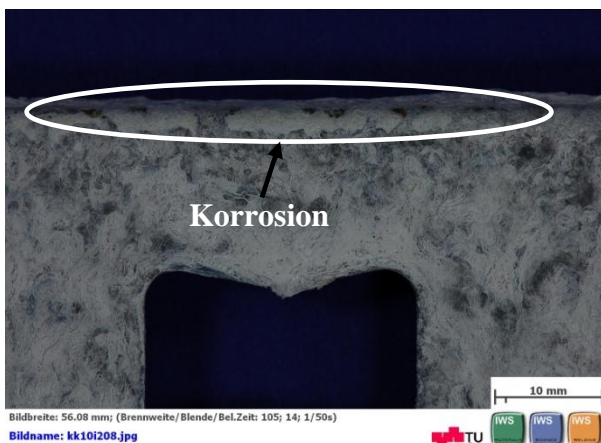
Abbildung 6: Bereich 3 Kantenkorrosion infolge Rotrost, Detail aus Abbildung 4
