# **Untersuchungsbericht 0911:**

## **RAMPF Abdichtmassenuntersuchung**

### **für Applikationsmuster (Prototyp)**

Auftraggeber: ACC Austria

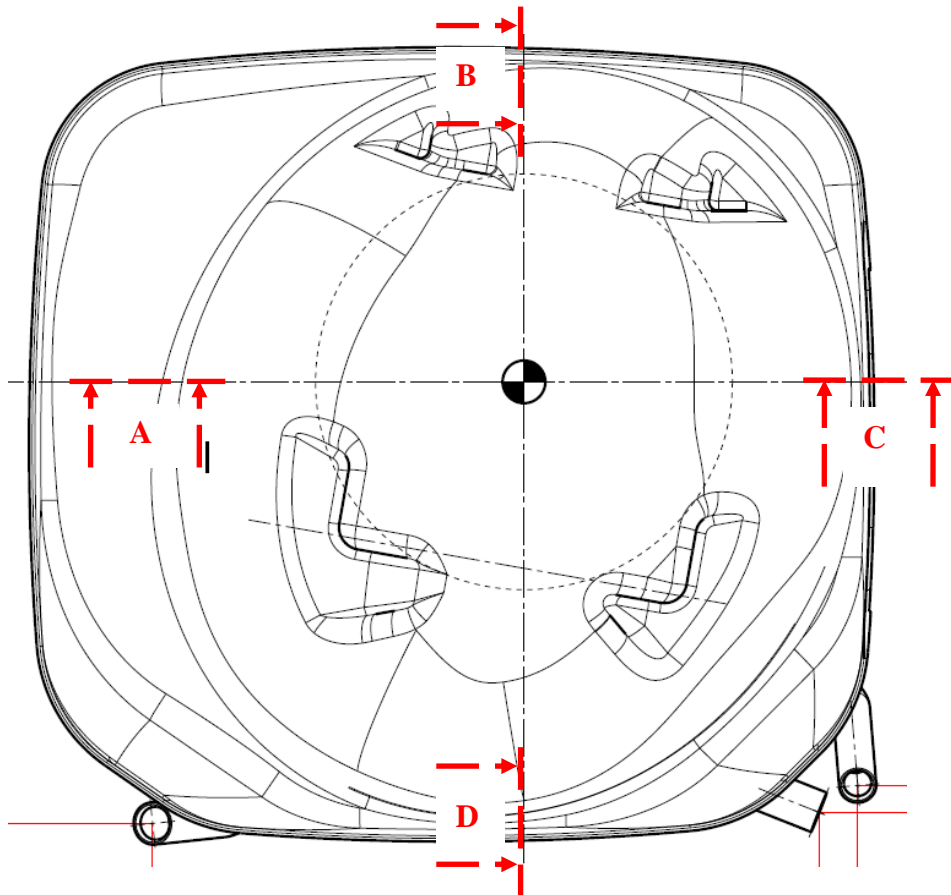
Abbildung 1 Position der Schliffe A bis D [5]

Bei Mock-up Nr. 2 wurden vier metallographische Schliffe (Abbildung 1) entnommen und stereoskopisch bzw. lichtmikroskopisch untersucht.

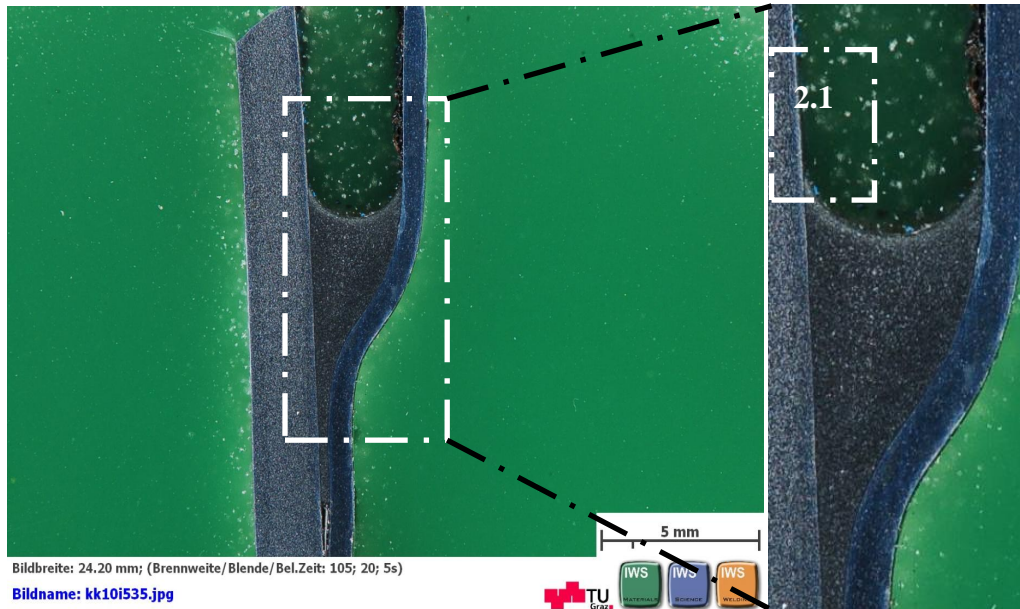
Abbildung 2 Übersicht Schliff A

Abbildung 2 und Abbildung 3 zeigen Übersichtsaufnahmen des Kompressors Nr. 2 über die Abdichtmassenverbindung zwischen Deckelgehäuse (li.) und Verdunsterschale (re.) von Schliff A (Abbildung 2) und Schliff C (Abbildung 3). Anhand der Schlifff A bis D wird die Anbindung der Abdichtmasse an das Deckelgehäuse untersucht. Zusätzlich wird der Blasengrad von KTL und Abdichtmasse beurteilt.

Bei den zu untersuchenden Schliffften konnte keine Porenbildung in der Abdichtmasse bzw. an deren Oberfläche festgestellt werden. Die Abdichtmasse benetzt die KTL-Oberflächen von Deckelgehäuse und Verdunsterschale optimal und bildet keine Überhöhung aus, Abbildung 2 und Abbildung 3

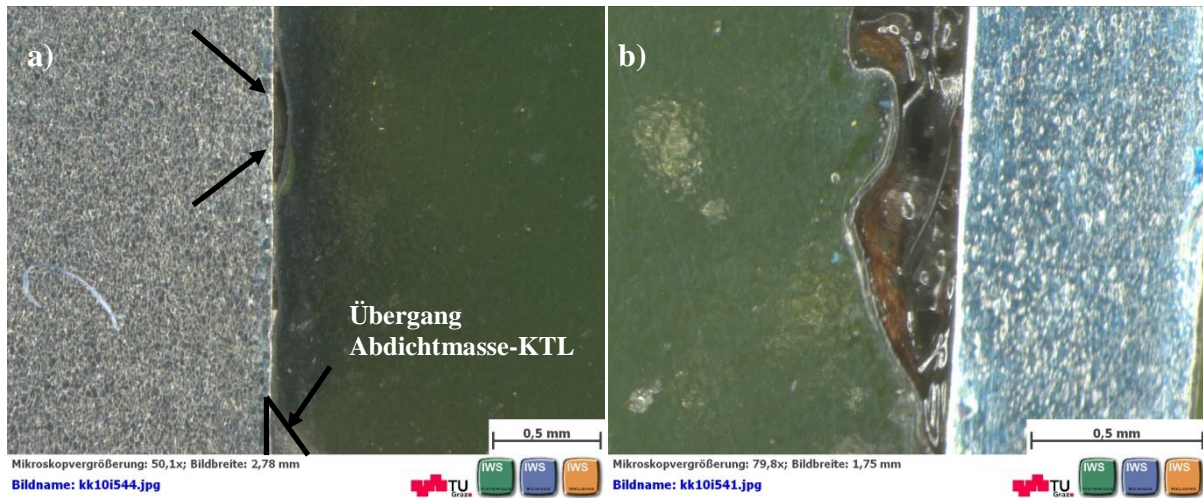
Bei der metallografischen/stereoskopischen Untersuchung konnte verstärkt Blasenbildung der KTL in den Bereichen Verdunsterschale (Abbildung 4b) und Deckelgehäuse (Abbildung 4a) beobachtet werden. Diese Bereiche befinden sich oberhalb der Abdichtmasse (Abbildung 2 und Abbildung 3).

**Abbildung 4 Blasenbildung der KTL: a) Detail 2.1 Deckelgehäuse aus Abbildung 2 des Schliffs A ; b) Detail 3.1 Verdunsterschale aus Abbildung 3 des Schliffs C**

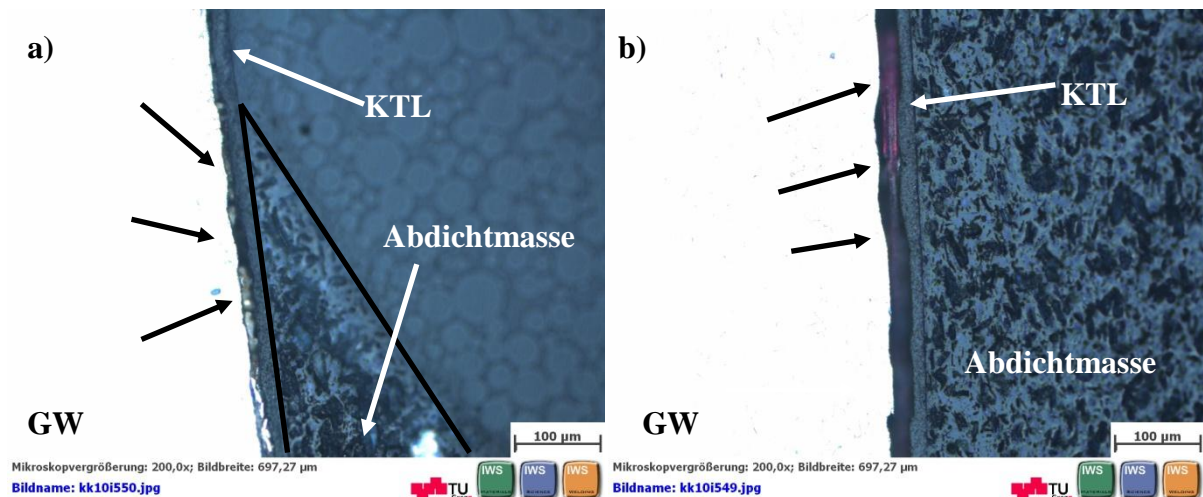
Infolge des Schrumpfungsvorganges der Abdichtmasse kommt es vereinzelt zur Abhebung der KTL im Übergangsbereich Abdichtmasse-Deckelgehäuse. Bei der lichtmikroskopischen Untersuchung der zu füllenden Spalten (Schliffe A bis D) wurde keine Spaltkorrosion festgestellt, Abbildung 5a und b. Der rote Bereich von Abbildung 5b ist Farbe des Sägeblattes welches bei der Fertigung der Schliffe im Labor verwendet wurde.

**Abbildung 5 Abhebung KTL vom Grundmaterial im Bereich Übergang Grundwerkstoff-Abdichtmasse: a) Detail 2.1 aus Abbildung 2 des Schliffs C; b) Detail 11.1 aus Abbildung 11 von Seite 10 des Schliffs B**

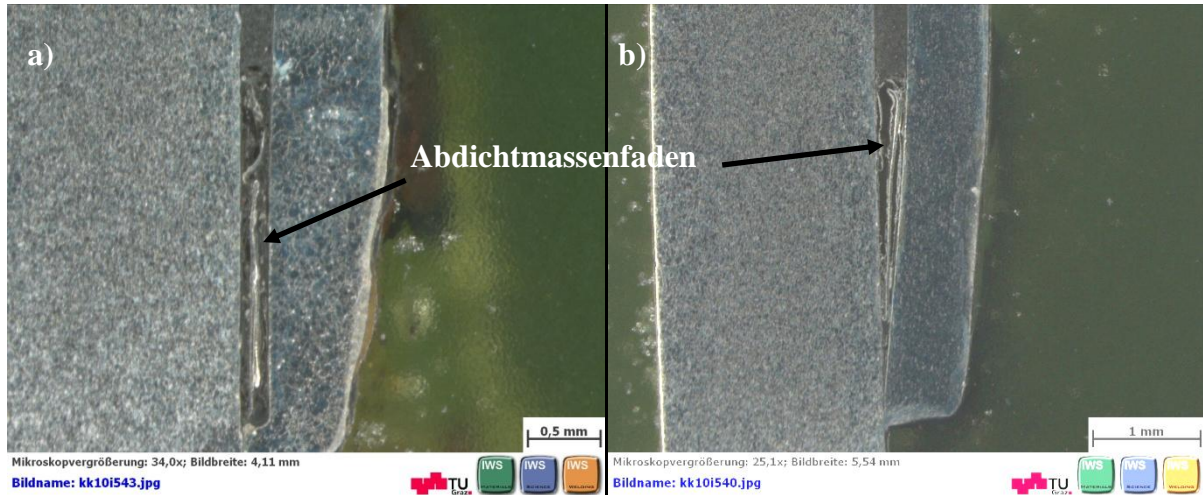
Der Fügespalt zwischen Verdunsterschale und Deckelgehäuse wurde bei den Schliffen A, C und D des Kompressors Nr. 2 nicht vollständig gefüllt, Abbildung 6a und Abbildung 6b. Deutlich erkennbar ist, dass teilweise die Abdichtmasse fadenförmig den Spaltgrund erreicht. Auffüllen kann die Abdichtmasse diesen Spalt nicht mehr, da in diesem Bereich der Spalt eine Breite von etwa 0,3mm aufweist.

**Abbildung 6 Spaltfüllung:** a) Detail 13.3 aus Abbildung 13 von Seite 11 des Schliffs C; b) Detail 9.1 aus Abbildung 9 von Seite 9 des Schliffs D

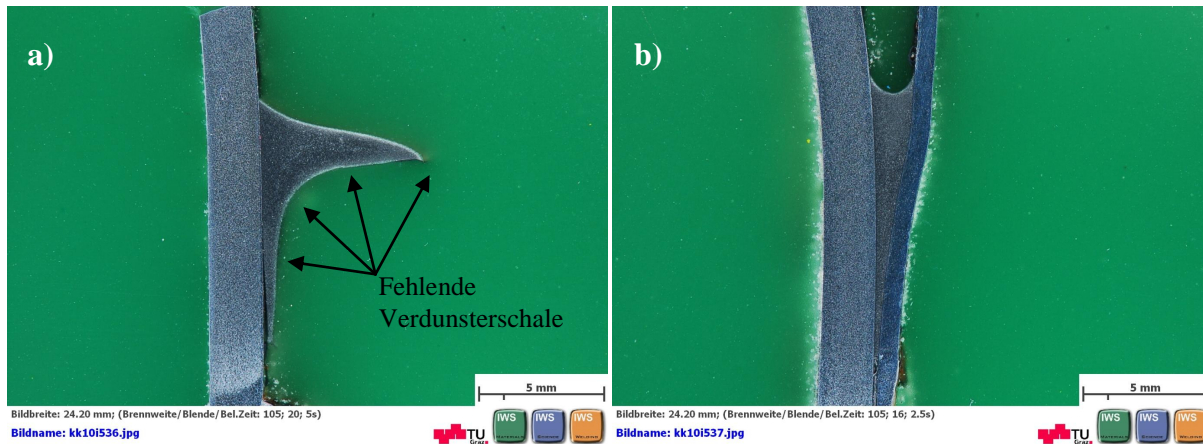
Bei der mechanischen Probenfertigung wurde an Schliff B, Abbildung 7a, der Verdunsterschalen-Bereich abgerissen. Grund für die Ablösung der Verdunsterschale vom Kompressor war, dass die Verdunsterschale nur punktuell mittels Heftschweißnähten an das Gehäuse angeschweißt wurde. Infolge dieser unzureichenden Schweißverbindung wurden die Teile im Bereich des Schliffs B bei der Fertigung voneinander gelöst. Aus diesem Grund wurde bei Schliff B nur der Übergang Abdichtmasse-Deckelgehäuse untersucht.

**Abbildung 7 Übersicht:** a) Schliff B; b) Schliff C

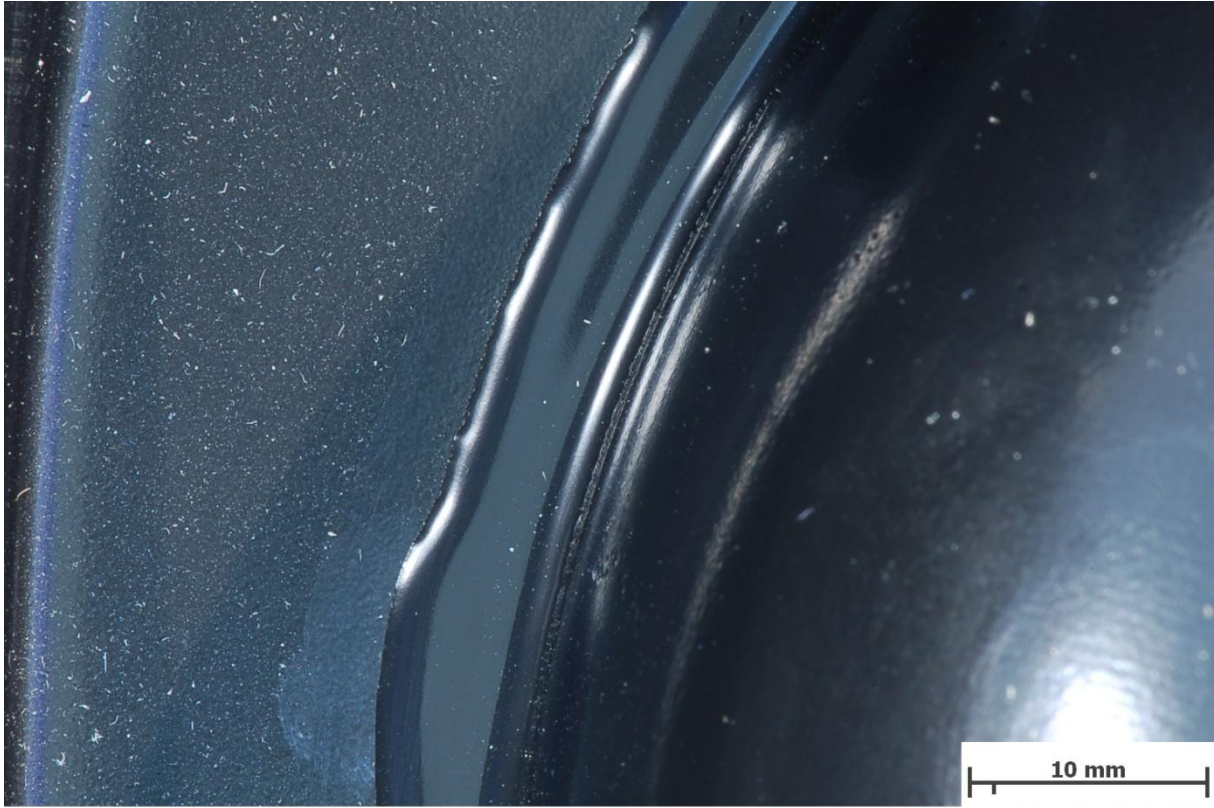
Abbildung 8 Übersicht Abdichtmasse von Probe 3 zur digitalen Bildanalyse für ACC

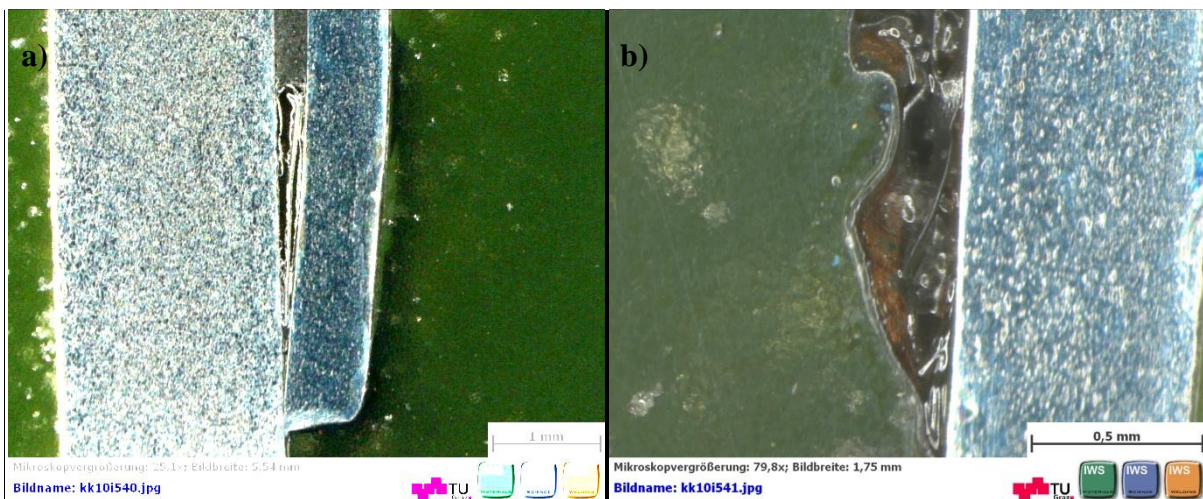
Abbildung 10 a) Detail 9.1 Spaltfüllung ; b) Detail 9.2 Blasenbildung KTL an Verdunsterschale aus Abbildung 9 oberhalb der Abdichtmasse

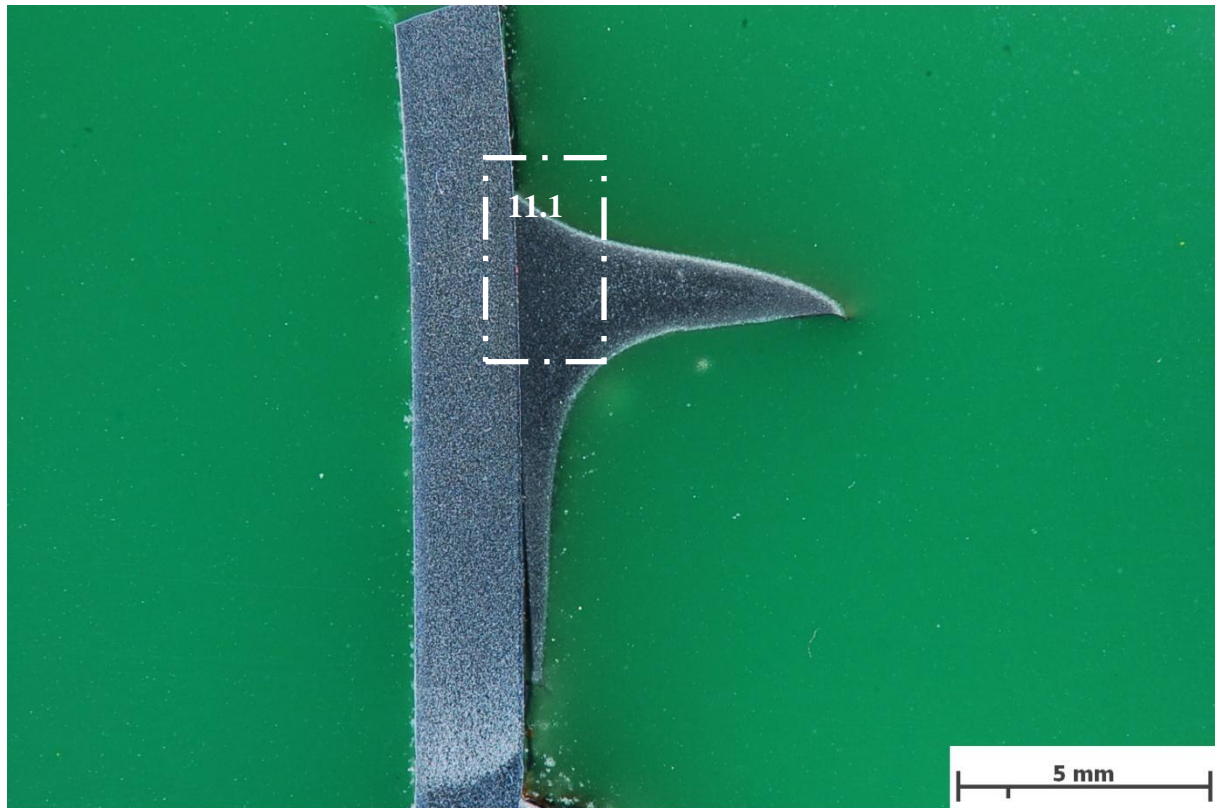
Abbildung 11 Übersicht Schliff B; zerstört bei der Probenfertigung

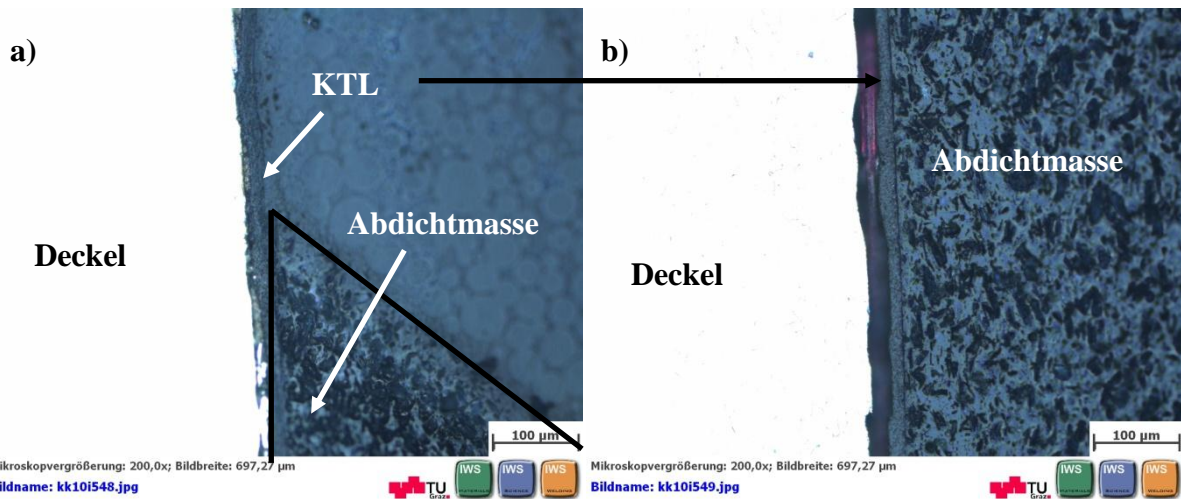
Abbildung 12 Detail 11.1 aus Abbildung 11: a) Übergang KTL-Abdichtmasse; b) Abheben der KTL vom Deckelgehäuse

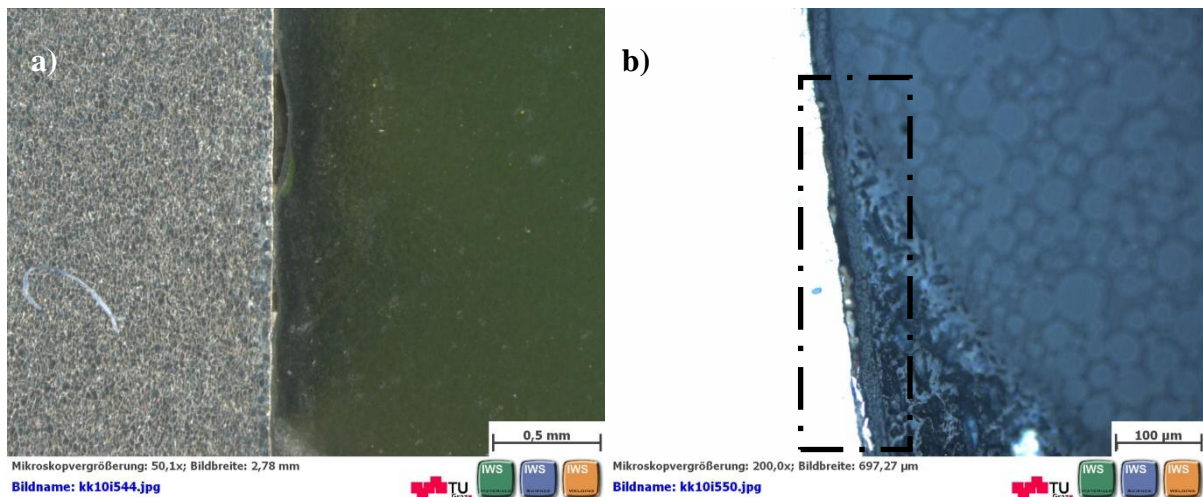
Abbildung 14 Detail 13.1 aus Abbildung 13: a) Abhebung der KTL an Deckelgehäuse oberhalb der Abdichtmasse; b) Abheben der KTL an Übergang KTL Abdichtmasse

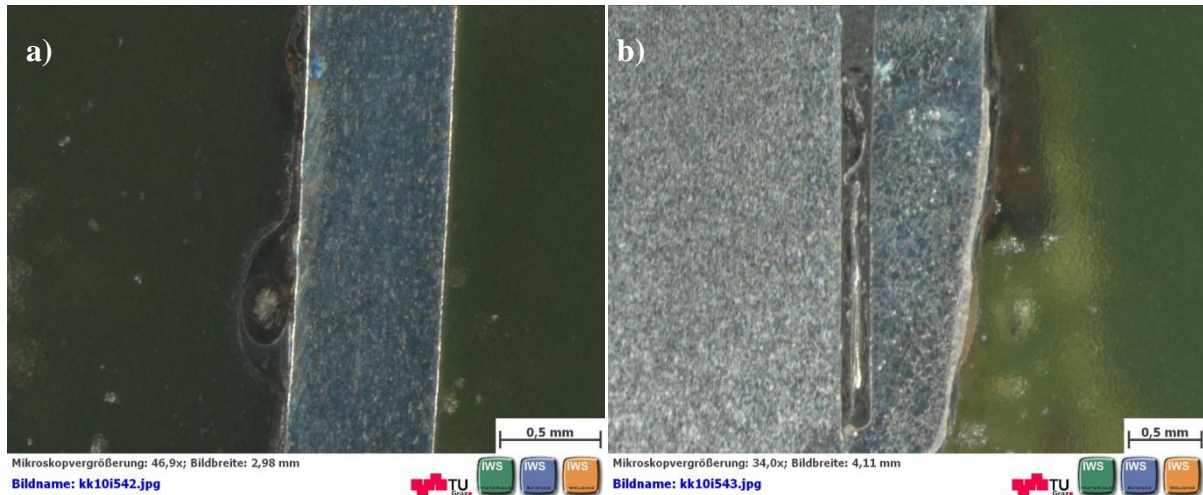
Abbildung 15 Details aus Abbildung 13: a) Detail 13.2 Blasenbildung der KTL auf der Verdunsterschale oberhalb der Abdichtmasse; b) Detail 13.3 nicht 100%ige Spaltfüllung

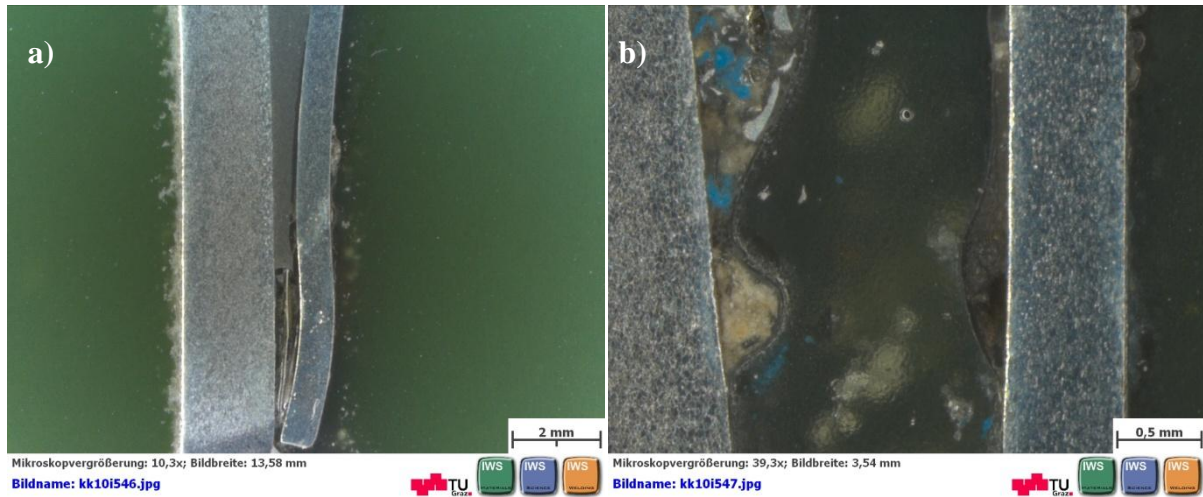
Abbildung 17 Details aus Abbildung 16: a) Detail 16.1 unvollständige Spaltfüllung; b) Detail 16.2 Blasenbildung der KTL an Deckelgehäuse und Verdunsterschale oberhalb der Verdunsterschale

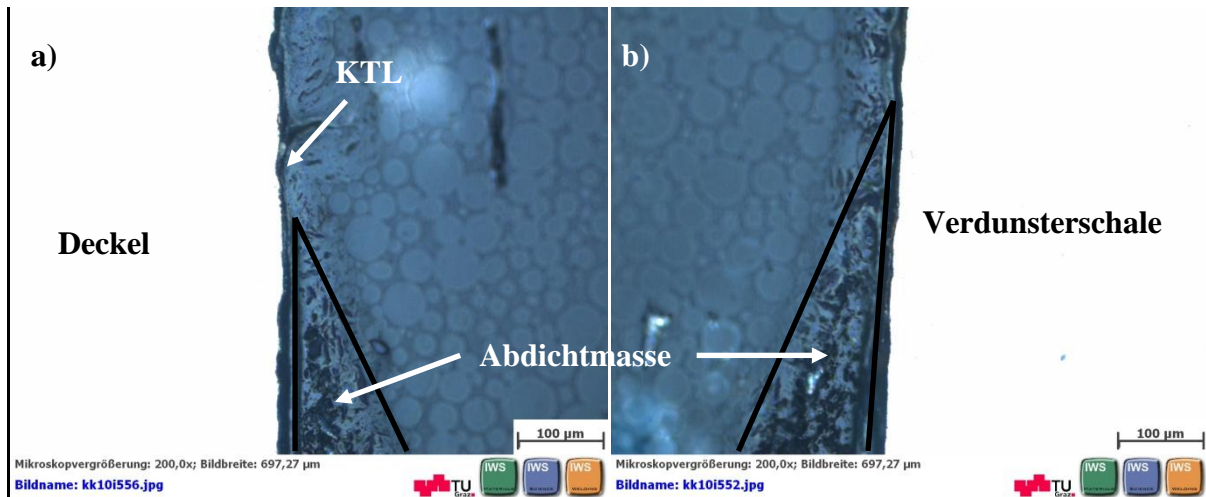
Abbildung 18 Detail 16.3 aus Abbildung 16: a) Übergang Abdichtmasse-Deckelgehäuse; b) Übergang Abdichtmasse-Verdunsterschale
