## WASSERSTOFF IM WASSERKRAFTWERK – DER SCHADENSFALL CLEUSON-DIXENCE

## DER SCHADENSFALL

## DER SCHADENSFALL AM 12.12.2000

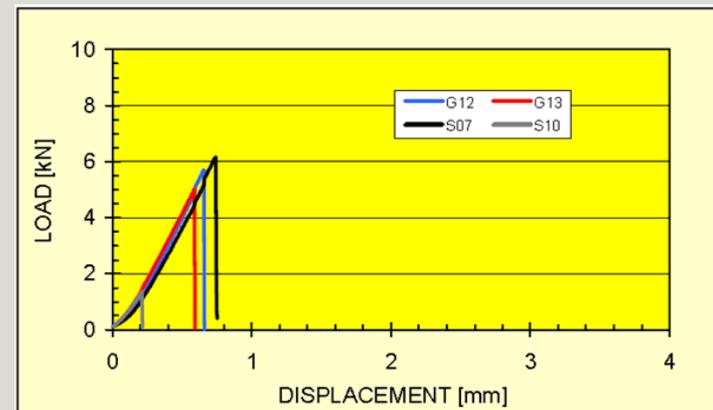
Test run 4:  $H_2S$  sat.  $H_2O$

- keine signifikante Änderung der Ergebnisse bei Prüfung in Luft und Wasser
- deutliche Reduktion der Duktilität bei Prüfung in  $H_2S$  gesättigtem  $H_2O$
- sprödes Versagen im elastischen Bereich während der Lastaufbringung

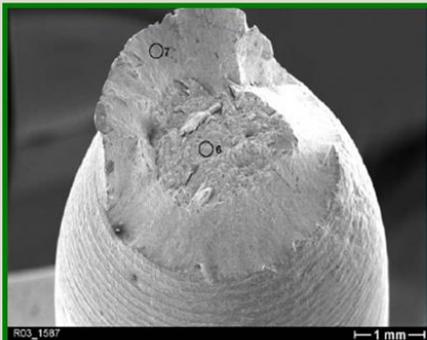
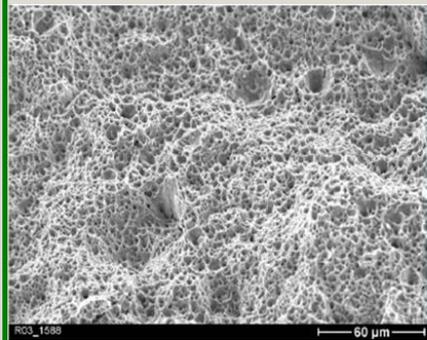
in Luft

Bild 15: (S01; 1e-6 1/s)

Bild 16: (S01; 1e-6 1/s)

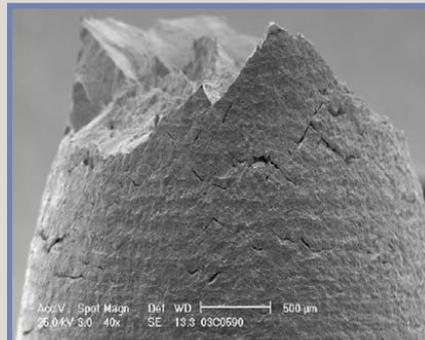
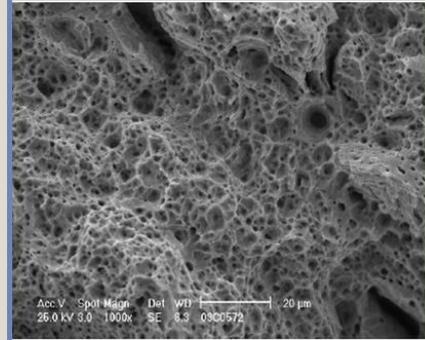
H<sub>2</sub>O

Fig: 13a (S12; 1e-5 1/s)

Fig: 12a (S12; 1e-5 1/s)

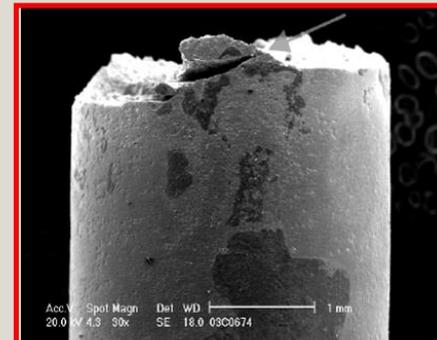
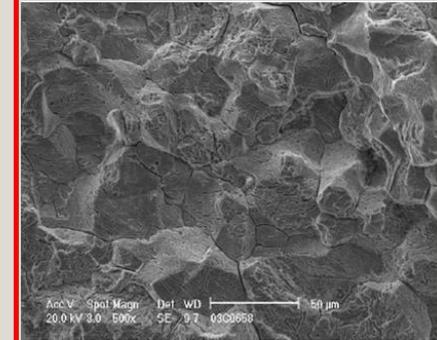
H<sub>2</sub>S sat. H<sub>2</sub>O

Fig: 28a (S10; 1e-6 1/s)

Fig: 19b (S10; 1e-6 1/s)

- Duktilität von S890 in Wasserumgebung sinkt gegenüber Luftumgebung nur geringfügig
- Abfall in  $H_2S$  gesättigtem Wasser ist für aller Dehnraten und Werkstoffe deutlich
- Das Verhalten ist auch an der Bruchfläche (makroskopisch und mikroskopisch) erkennbar
- Der Vergleich mit Stählen geringerer Festigkeit zeigt, dass auch diese unter den gewählten Prüfbedingungen deutlich vermindertes Verformungsverhalten zeigen.

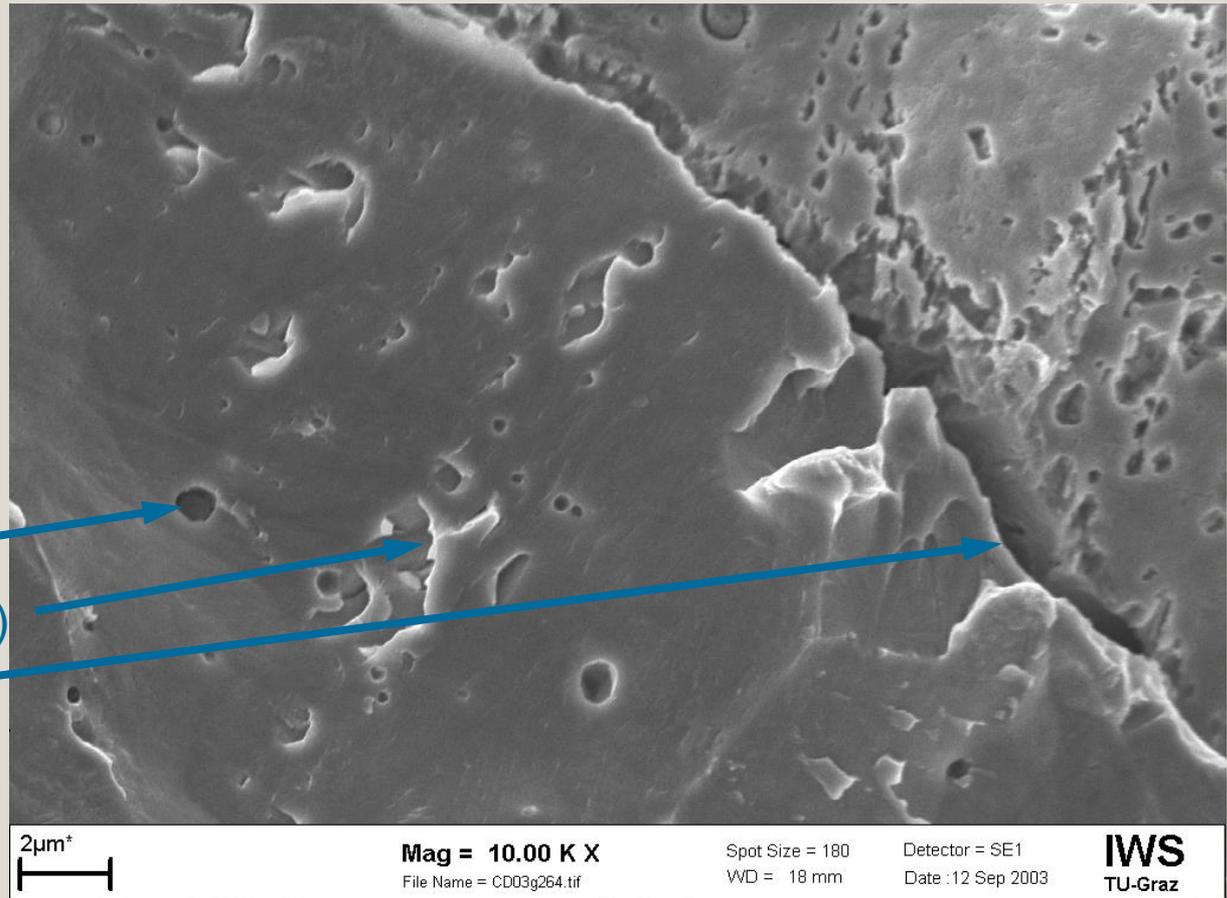
## OFFENER RISS NACH ENDOX(360S)

- Wasserstoffentgasungsporen
- Haarlinien (Krähenfüße)
- Offene Korngrenzen

- Literaturrecherche
  - Untersuchung des offenen Risses
- 
- ➔ wasserstoffinduzierte Spannungsrisskorrosion
  - ➔ wasserstoffinduzierte Kaltrisse

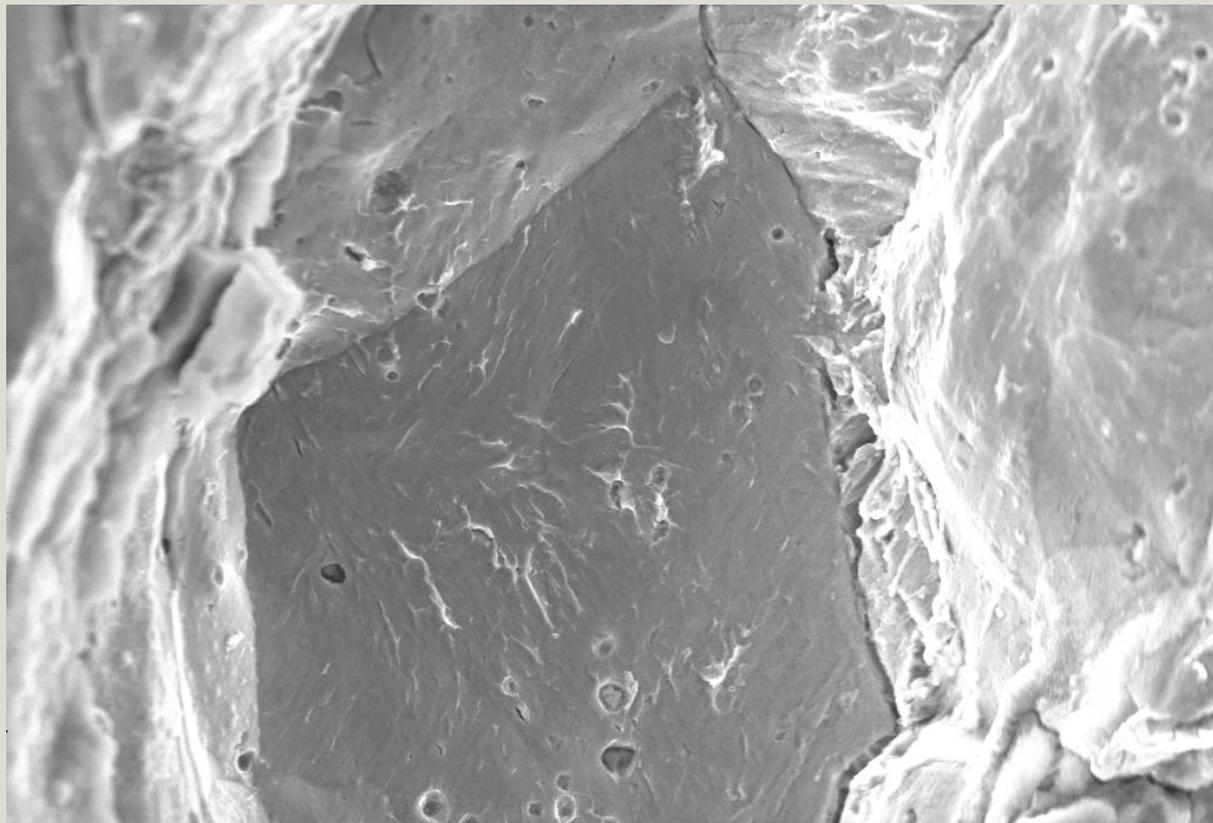
## GESCHLOSSENER RISS

- Wasserstoffentgasungsporen
- Haarlinsen
- Offene Korngrenzen
- Geschlossener Riss (kein Elektrolyt hat Zugang)
- ➔ Wasserstoffinduzierter Kaltriss
- Mangelnde Sorgfalt bei der Verarbeitung (Schweißen und Prüfen)
- Abhilfemaßnahmen:
  - Einhaltung der Schweißanweisungen
  - Sorgfältige Prüfung durch Dritte entsprechend der Anweisungen
