# Schadensermittlung für den Bosruck Eisenbahntunnel

Karl Grossauer, Kurt Klima  
*3G Gruppe Geotechnik Graz ZT GmbH, Graz, Österreich*

Am Beispiel des Bosruck Eisenbahntunnels wird die Vorgehensweise der Schadensermittlung gezeigt. Der Artikel konzentriert sich auf die angetroffene Zersetzung der Spritzbetonschale am Übergang Mauerwerk – Spritzbeton, auf die Ermittlung deren Ursache und die zukünftigen Auswirkungen auf den Tunnel.

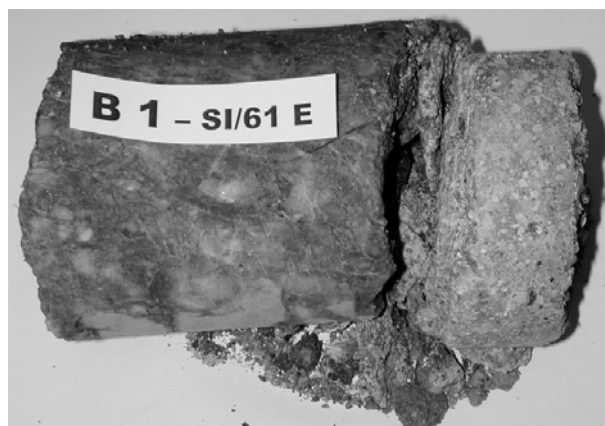
Als wesentliches Merkmal konnte bei diesen Begehungen beobachtet werden, dass im gesamten Tunnel, vor allem aber im Südabschnitt vorwiegend im Bereich der Nischen sich die Spritzbetonschale von der Mauerung ablöst. Zwischen intaktem Mauerstein und zumeist ebenfalls intakter Spritzbetonschale ist stets eine mehrere Zentimeter dicke Schicht von umgesetztem Spritzbeton, möglicherweise auch Mauerwerk zu sehen (Abbildung 2).

Abbildung 2. Bohrkern B1 SI/61 – Zersatzzone zwischen Mauerwerk (links) und Spritzbeton

Die Schädigung erscheint makroskopisch entweder trocken schalig oder feucht pastös, in beiden Fällen mit feinkristallinen Einlagerungen und unterbricht die mechanisch feste Verbindung zwischen Mauerwerk und nachträglich aufgebrachtener Spritzbetonauskleidung.

Die Untersuchungen haben gezeigt, dass die Zersetzung durch  $\text{SO}_4^{2-}$ -haltige Bergwässer hervorgerufen wurde (Bauer 2004). Rauchgase aus dem ehemaligen Dampflockbetrieb scheiden hingegen als Schwefelquelle aus.
