Untersuchungsbericht 0411:

Verifikationstest Kondenswassertest an Delta Kompressoren ohne Testlösung

Auftraggeber: ACC Austria

Graz, 11.07.2011

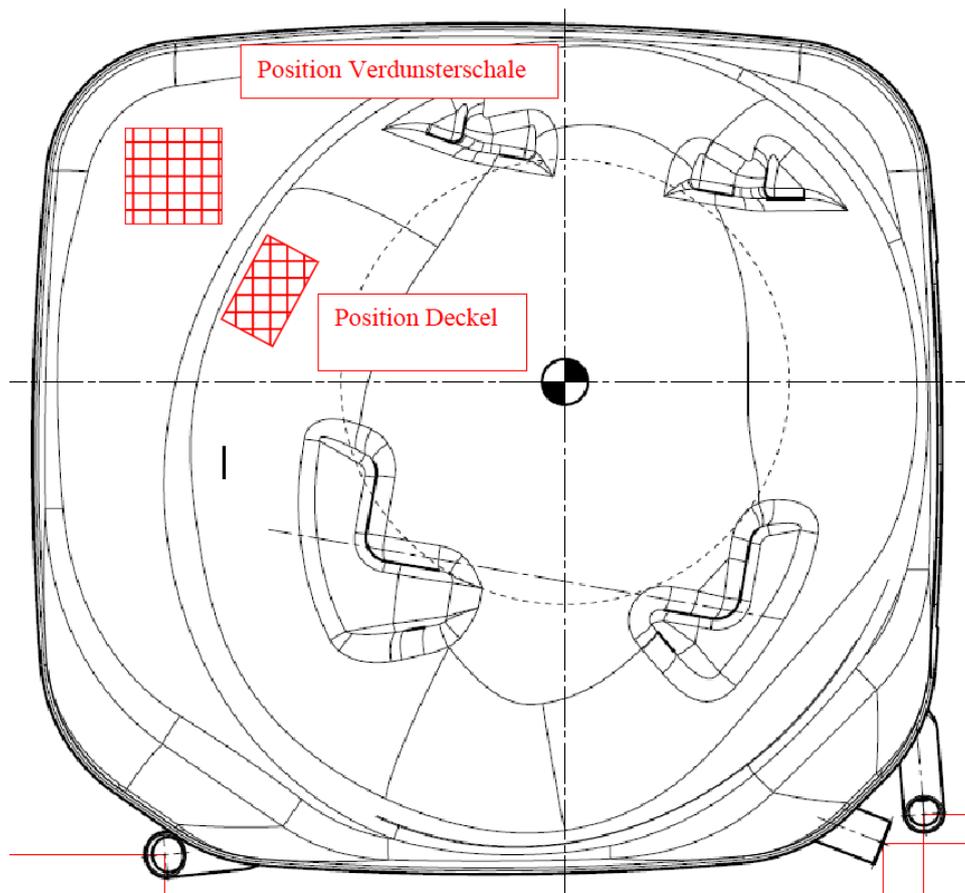
Abbildung 1 Position der Gitterschnitte

Die Gitterschnittprüfung ergab an den zwei zu untersuchenden Stellen einen Gitterschnittwert von 0 (GT0).
