## WASSERSTOFF IM WASSERKRAFTWERK – DER SCHADENSFALL CLEUSON-DIXENCE

## DER SCHADENSFALL

## DER SCHADENSFALL AM 12.12.2000

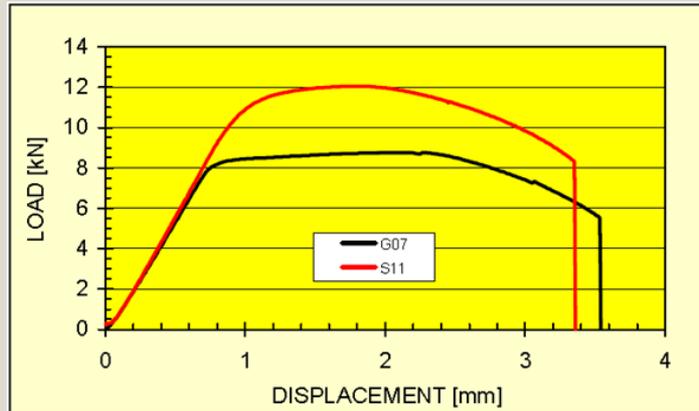
Test run 1: air

- keine signifikante Änderung der Ergebnisse bei Prüfung in Luft und Wasser
- deutliche Reduktion der Duktilität bei Prüfung in  $H_2S$  gesättigtem  $H_2O$
- sprödes Versagen im elastischen Bereich während der Lastaufbringung

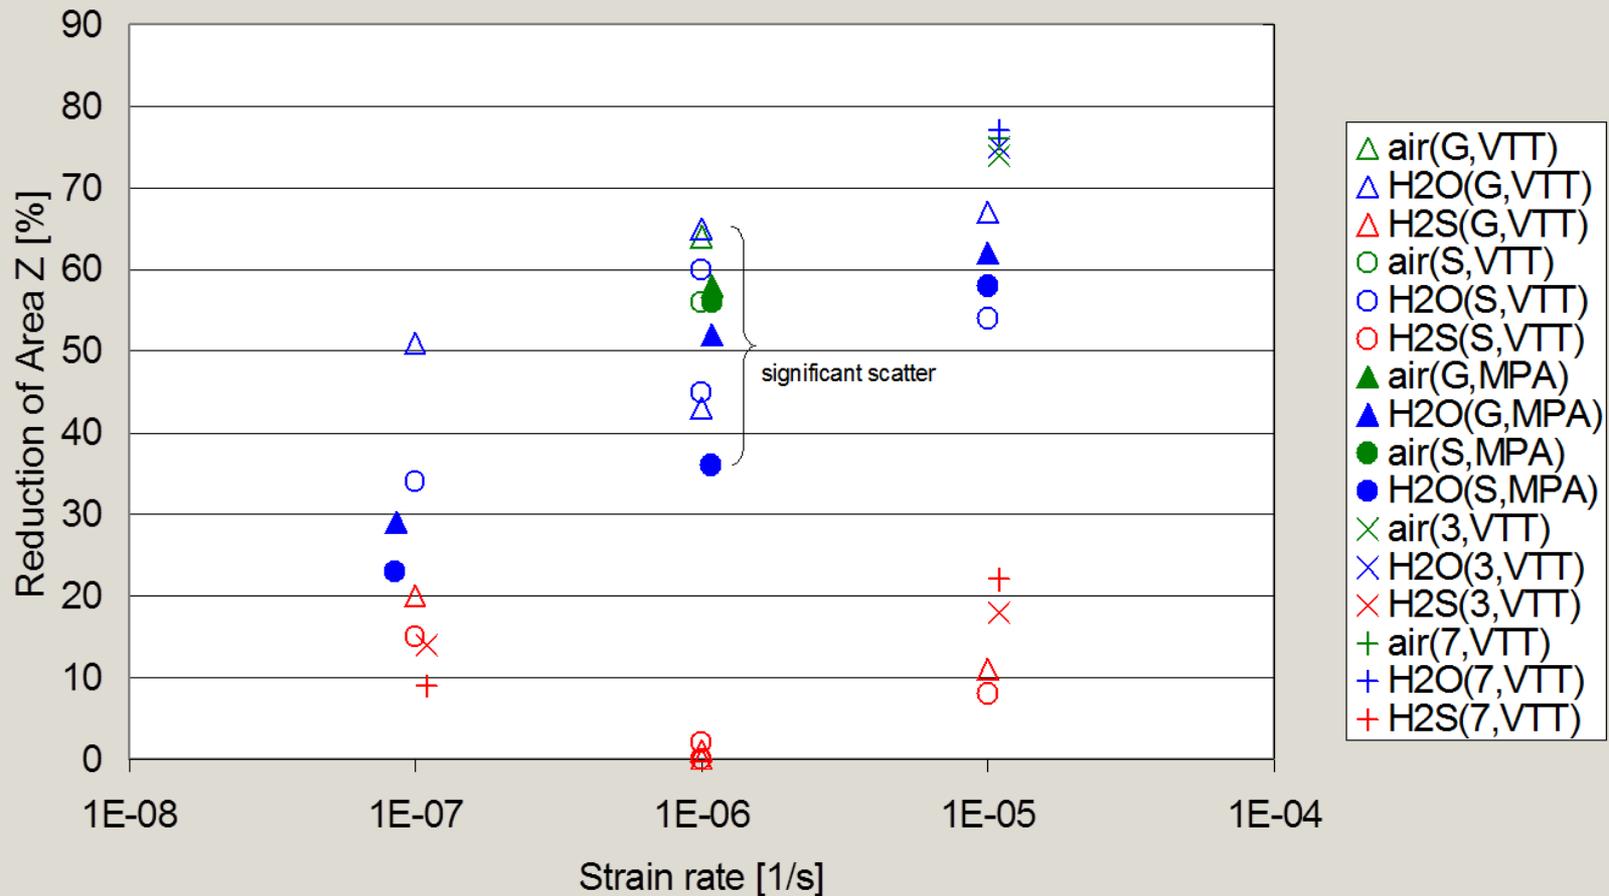
## ZUSAMMENFASSUNG DER SSRT ERGEBNISSE

- Duktilität von S890 in Wasserumgebung sinkt gegenüber Luftumgebung nur geringfügig
- Abfall in  $H_2S$  gesättigtem Wasser ist für aller Dehnraten und Werkstoffe deutlich
- Das Verhalten ist auch an der Bruchfläche (makroskopisch und mikroskopisch) erkennbar
- Der Vergleich mit Stählen geringerer Festigkeit zeigt, dass auch diese unter den gewählten Prüfbedingungen deutlich vermindertes Verformungsverhalten zeigen.

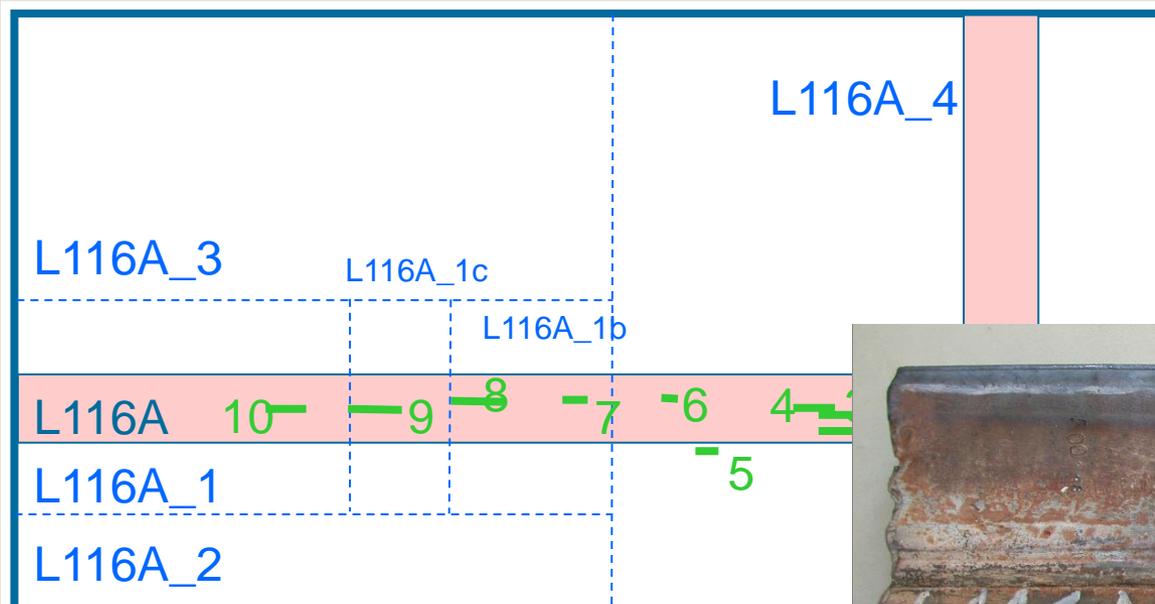
L116A	10	420	15	16	-20
L116A	9	365	80	3	-3 bis -14
L116A	8	300	30	5	0 bis 14
L116A	7	250	15	3	-3
L116A	6	195	<10	12	-20
L116A	5	170	15	20	-4
L116A	4	100	25	3	-4 bis +9
L116A	3	90	20	34	-3
L116A	2	80	30	34	-4 bis +4
L116A	1	60	<10	10	-20
Naht	Fehler Nr.	Pos.	Länge	Abst. v. Außen	dB zu Reg.gr.

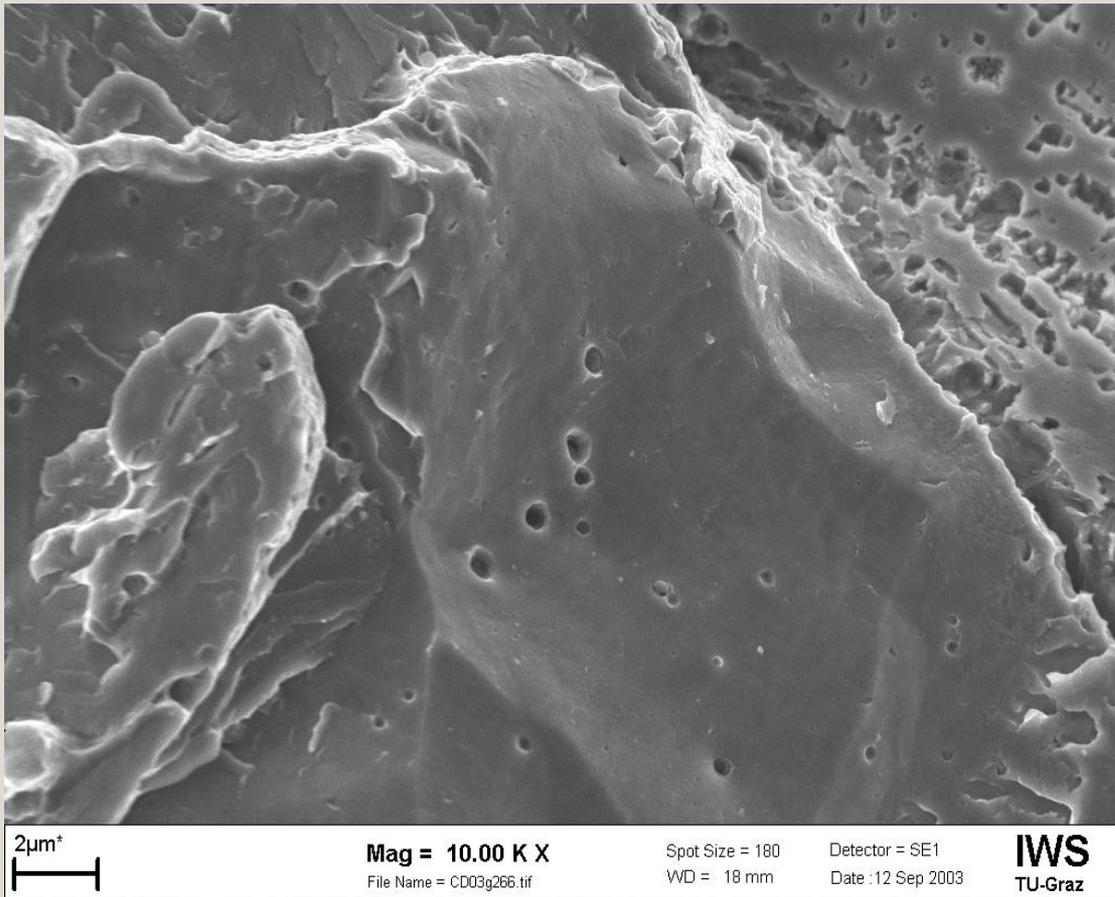
- Wasserstoffentgasungsporen
- Haarlinien (Krähenfüße)
- Offene Korngrenzen
