## Et, à côté, on n'entendait aucun bruit

Si les bandes d'isolation avec le colmatant sont appliquées de manière idéale, elles n'ont qu'une faible influence sur la transmission acoustique dans les salles de bains entre les chapes flottantes, les murs et les éléments incorporés. En revanche, la mise en œuvre des chapes et des parois, des étanchéités et des raccordements ainsi que la pose du carrelage présentent de nombreuses sources d'erreurs pouvant provoquer des ponts acoustiques.

**Texte: Heinz J. Ferk**

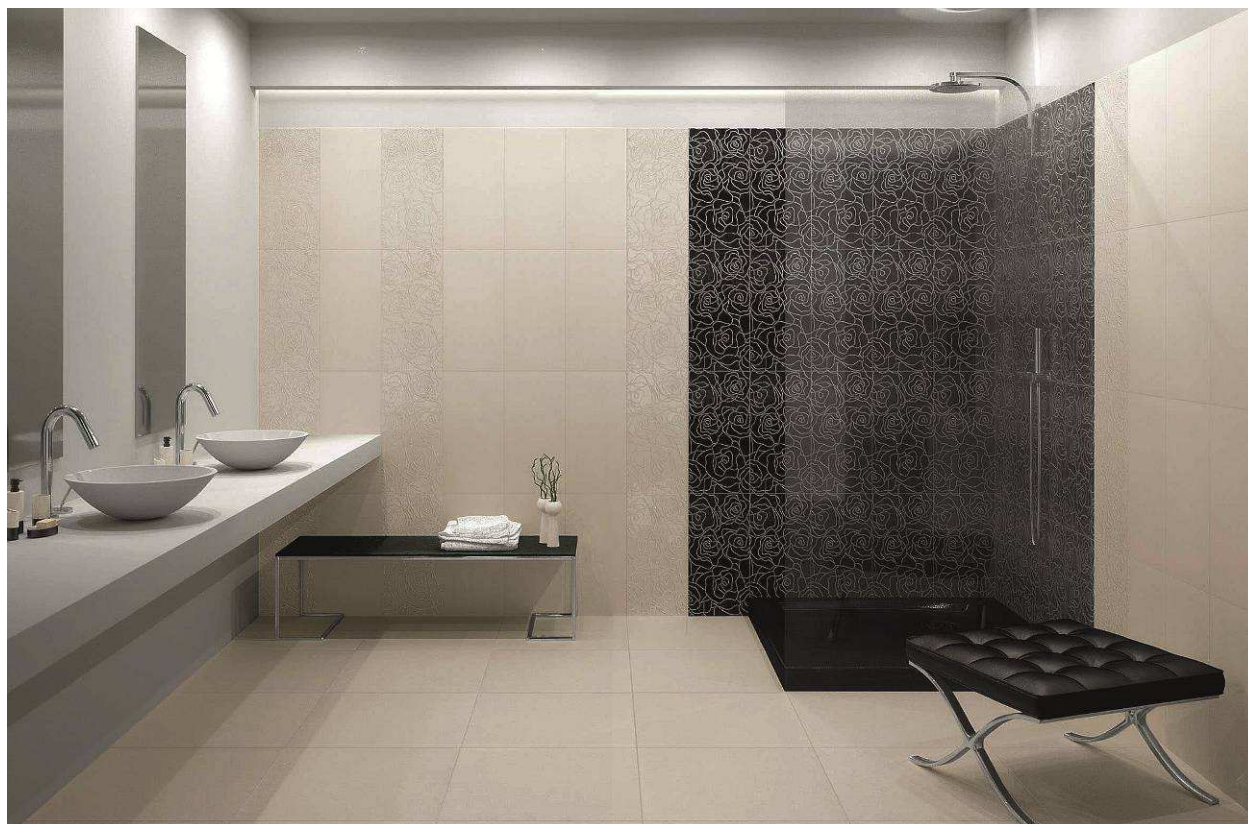
L'exécution de l'étanchéisation, du revêtement et des joints périphériques est déterminante pour éviter la propagation des bruits de la salle de bain aux pièces adjacentes.

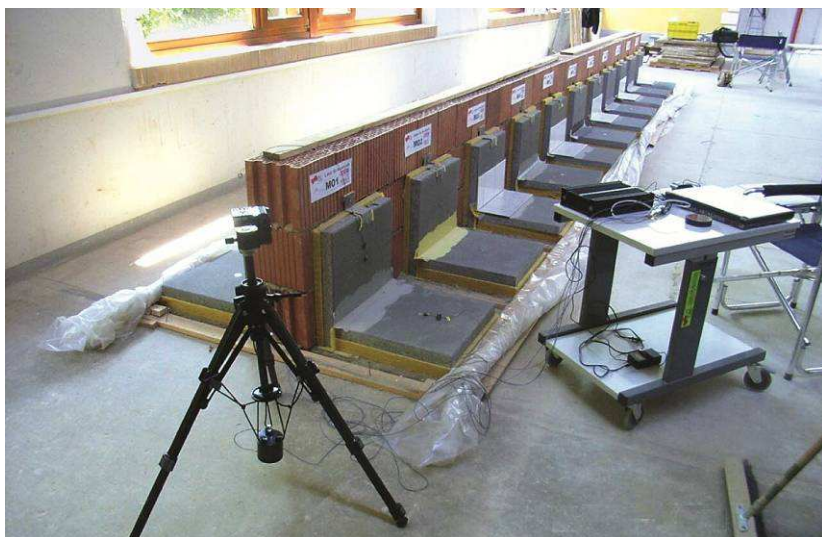
Dans les laboratoires pour la physique du bâtiment à l'Université technique de Graz, différents examens de séries de modèles ont été effectués pour constater l'influence des bandes d'étanchéité sur la transmission du son.
